CarOnSale

Mercedes-Benz B 180 CDI

Differenzbesteuert (§25a UStG) · Fahrzeugstandort 45*** · Fahrzeug aufgenommen am 04.11.2026

Hinweise zum Zustandsbericht

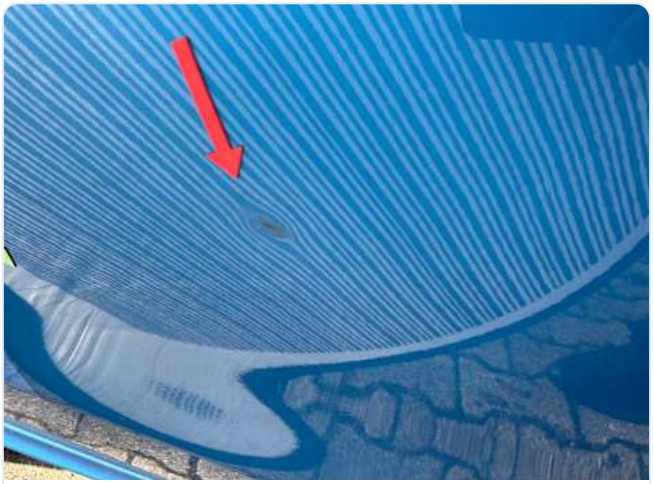
- Motorhaube (Kratzer)

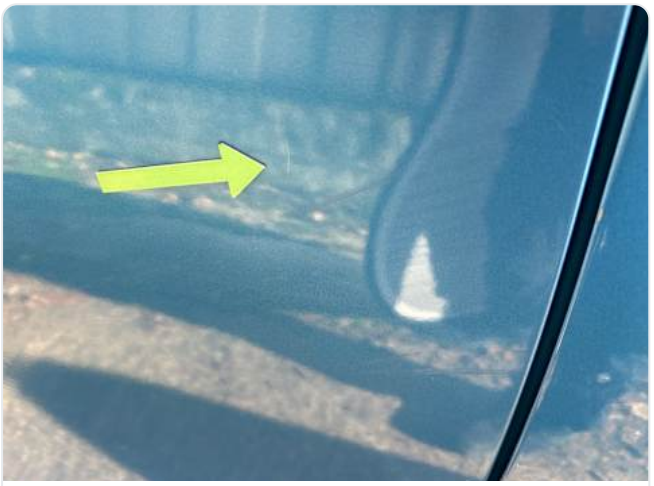
- Fahrertür (Kratzer)

- Fahrertür (Kratzer, Delle)
