# Zustandsbericht

### Volkswagen Multivan Style

| Fahrzeug-Ident.-Nr.: | **WV2ZZZST2SH037856** | Laufleistung abgelesen: | **53853 km** |
| Erstzulassung / Baujahr: | **16.07.2025 / 2024** | Besichtigungsdatum/-ort: | **30.10.2026 Weinsberg** |

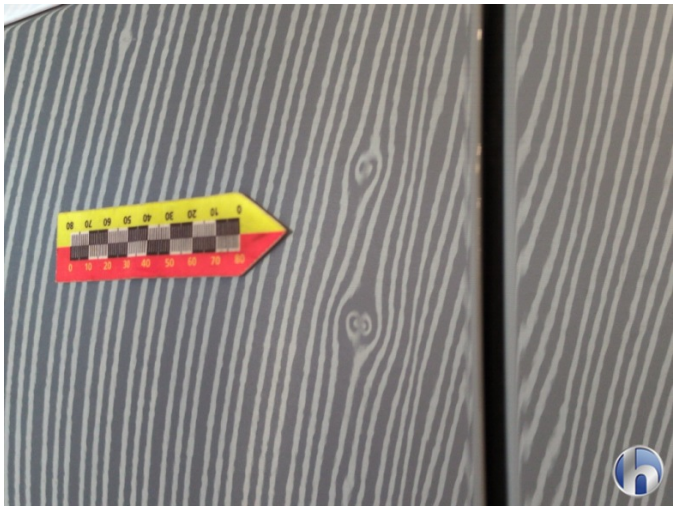
1. Tür Vorne - Links

| | Bauteil | Schaden |
|---|---|---|
| 1. | Tür Vorne - Links | 3 Dellen |

**3 Dellen**

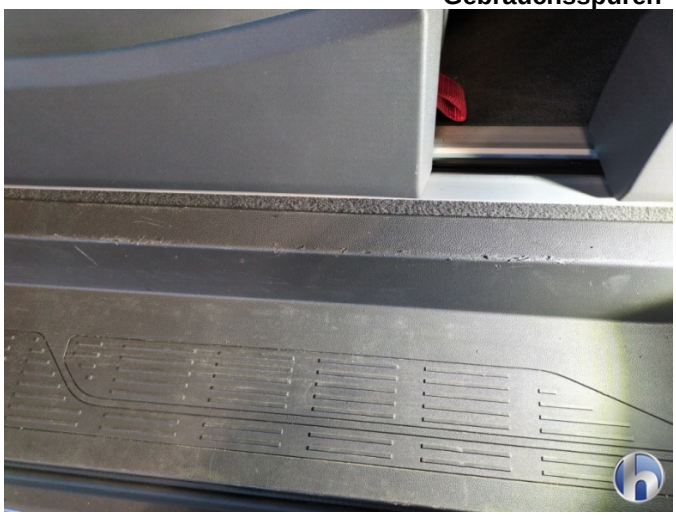
10. Innenraum

| | Bauteil | Schaden |
|---|---|---|
| 10. | Innenraum | Gebrauchsspuren |

**Gebrauchsspuren**
