CarOnSale

Volkswagen Golf Plus Highline

Differenzbesteuert (§25a UStG) · Fahrzeugstandort 28*** · Fahrzeug aufgenommen am 05.11.2026

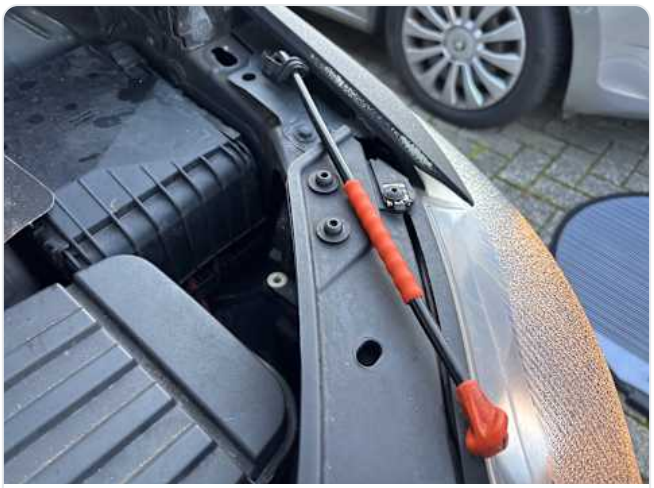
- Stoßstange vorne (Kratzer)

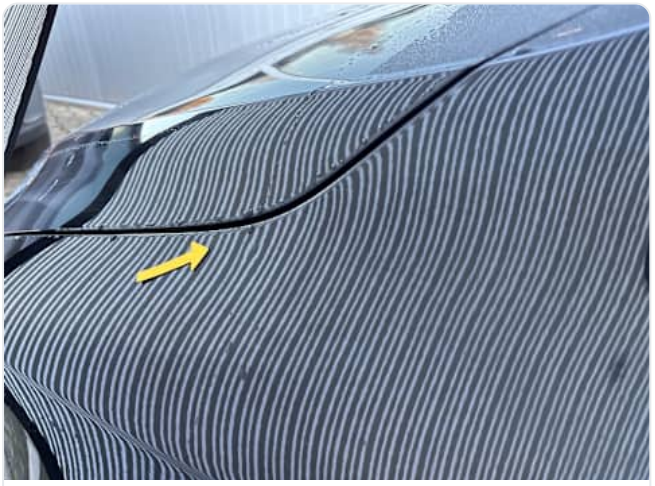
- Türe hinten links (Kratzer)
