CarOnSale

Volkswagen Tiguan Sport BMT

Differenzbesteuert (§24 UStG) · Fahrzeugstandort 52*** · Fahrzeug aufgenommen am 15.10.2026

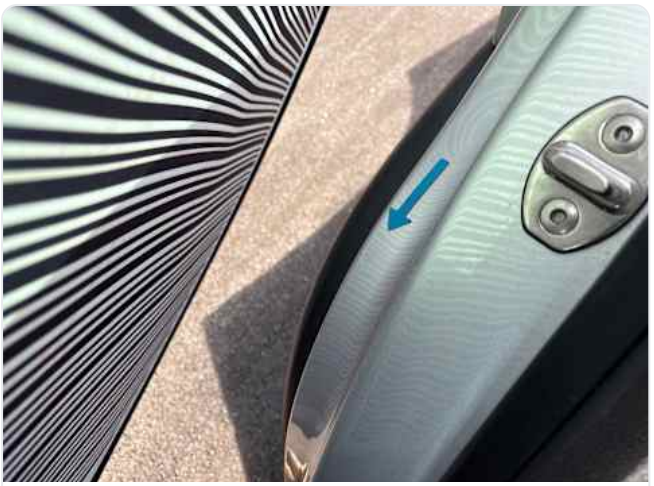
Fahrertür	110 µm	Beifahrertür	120 µm
Kotflügel vorne links	100 µm	Kotflügel vorne rechts	280 µm ⚠
Türe hinten links	120 µm	Türe hinten rechts	130 µm
Seitenteil hinten links	110 µm	Seitenteil hinten rechts	110 µm
Motorhaube	120 µm	Heckklappe	110 µm
Dach	130 µm

- Kotflügel vorne rechts (Delle)
