Zustandsbericht ohne Ausstattung

FIN **YV1LFK2VXP1927893**

Erstzulassung	10.11.2022	Letzte Zulassung	10.11.2022
Hersteller	VOLVO	Typ / Verkaufsbez.	XC90 B5 D AWD Plus Bright
Aufbauart	Geländewagen	Türen	5
Sitzplätze	5	Fahrzeug-Ident.-Nr.	YV1LFK2VXP1927893
Maße Länge/Breite/Höhe	4953 / 1931 / 1727 (mm)	Achsen / angetr. Achsen	2 / 2
Radstand (mm)	2984	zul. Gesamtmasse	2840 kg
HSN / TSN	9101 / BPR	Schlüssel-Nr.	40517804
Km-Stand abgelesen	94528	Nächste HU §29 StVZO	11 / 2027
Energiequelle / Kraftstoff	Hybr.Diesel/E	Zylinderanzahl	/
Leistung (kW)	173	Hubraum (ccm)	1969
Schadstoffklasse:	EURO6;WLTP;AP;PI/CI; M, N1 I	Antriebsart	Allrad
		Felgen	Leichtmetall
Farbe	Grau / Metallic

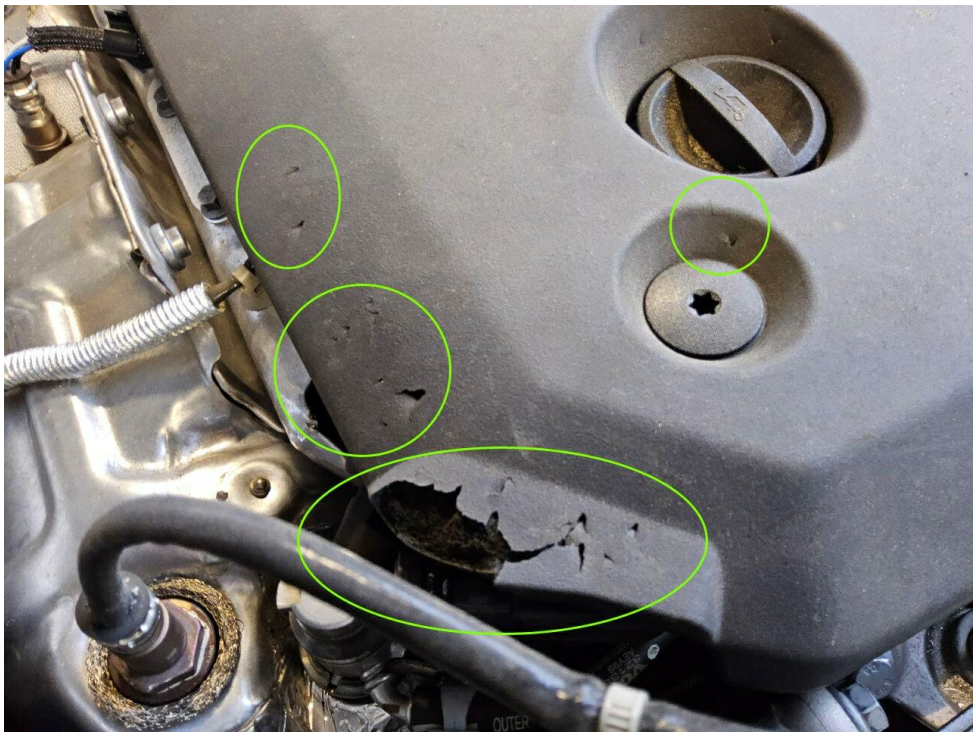
Bild 15 : Motorabdeckung Tierverbiss

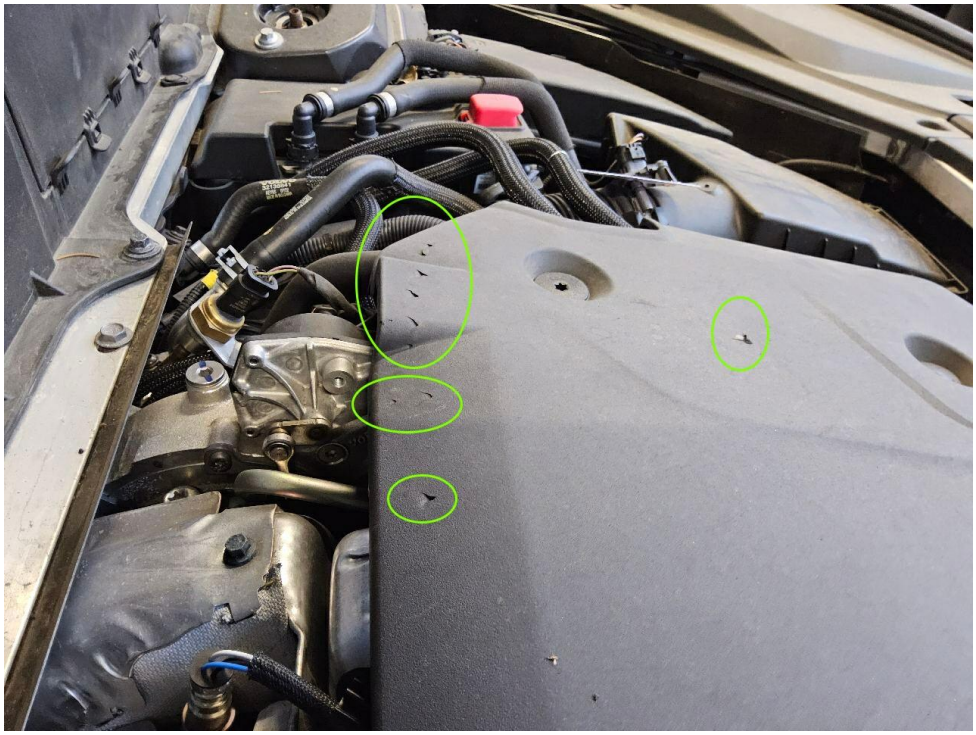
Bild 16 : Motorabdeckung Tierverbiss
