CarOnSale

Nissan Qashqai Tekna 4x4

Differenzbesteuert (§25a UStG) · Fahrzeugstandort 18*** · Fahrzeug aufgenommen am 10.11.2026

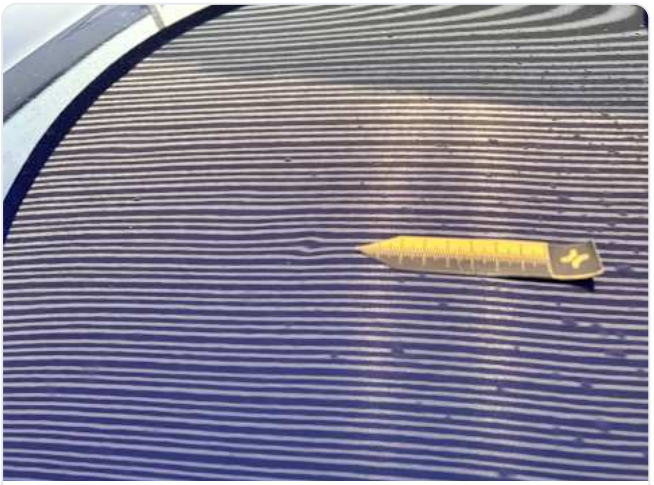
- Motorhaube (Anderer Schaden): Dämmmatte beschädigt

- Motorhaube (Delle)

- Rad (Kerben, Kratzer)

- Rad (Kratzer)

- Fahrertür (Kratzer)

- Beifahrertür (Kratzer)

- Türe hinten links (Kratzer)

- Türe hinten rechts (Kratzer)

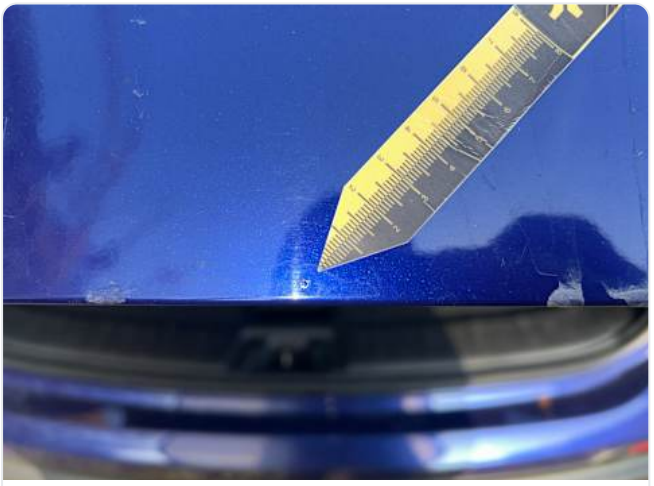
- Stoßstange hinten (Kratzer)

- Stoßstange hinten (Rost)

- Schweller links (Kratzer, Delle)

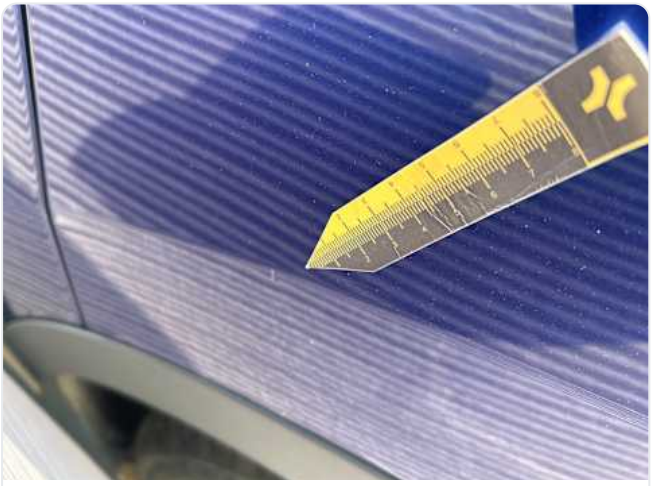
- Schweller rechts (Kratzer)

- Kotflügel vorne rechts (Kratzer, Delle)

- Seitenteil hinten links (Kratzer, Delle)

- Seitenteil hinten rechts (Kratzer, Delle)

- Heckklappe (Kratzer)
