# Volkswagen GOLF SPORTSVAN

Differenzbesteuert (§25a UStG) · Fahrzeugstandort 97*** · Fahrzeug aufgenommen am 02.11.2026

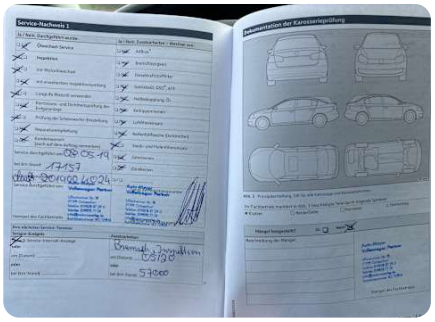
Service-Nachweis 2
Dokumentation der Karosserieprüfung
