CarOnSale

# Seat Ibiza FR

Differenzbesteuert (§25a UStG) · Fahrzeugstandort 73*** · Fahrzeug aufgenommen am 11.11.2026

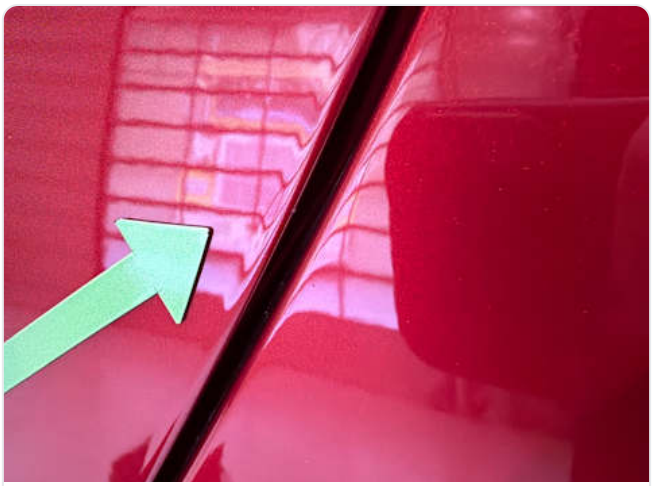
- Motorhaube (Steinschlag, Lackschaden)

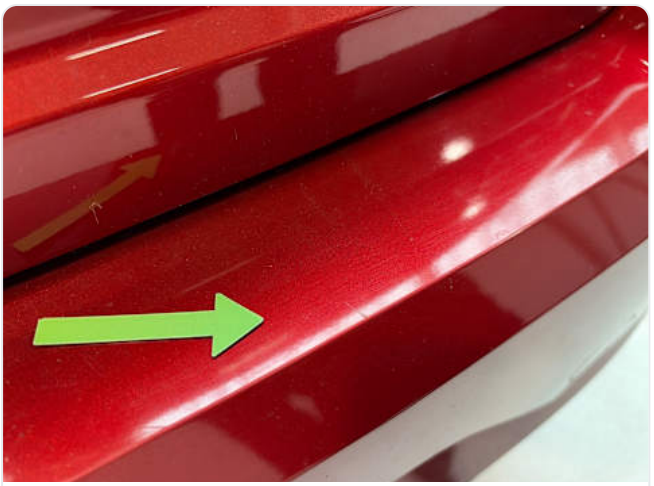
- Türe hinten links (Lackschaden, Kratzer)
