BMW 1 LIMOUSINE (F70)(07.2024->) 120 MILD-HYBRID 125 KW (MOTOR 1,5 LTR. - 115 KW) 5-TÜRIG

VIN: WBA81GE0007S55964

Bewertungsdetails

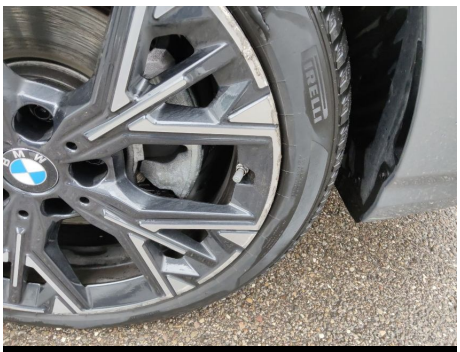
#	Element	Defekt	Korrektur
001	Reifen / Vorne Rechts	Riss	Ersetzen

002	Felge / Vorne Rechts	Kratzer	Ersetzen

Reifen / Vorne Rechts / Riss

Felge / Vorne Rechts / Kratzer

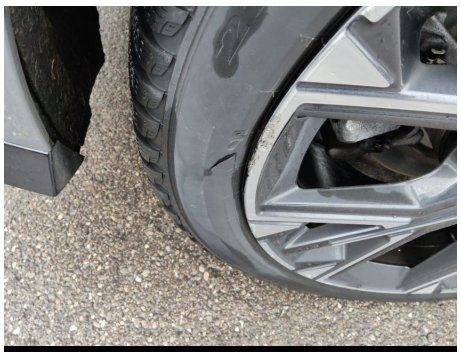
Felge / Vorne Rechts / Kratzer
