CarOnSale

BMW sDrive 20 d

Differenzbesteuert (§25a UStG) · Fahrzeugstandort 65*** · Fahrzeug aufgenommen am 30.09.2026

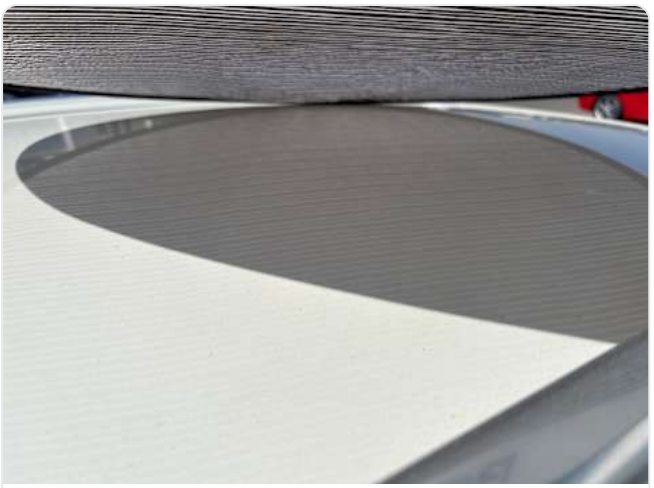
- Dach (Delle)
