Schadensbilder

Hersteller / Typ: Skoda Kodiaq Sportline

Auftr.-Nr: nicht vorhanden
VIN: TMBJJ7NS5R8006119
Kilometerstand: 58.792 km
Erstzulassung: 19.07.2023
Anzahl Halter lt. Kunde: keine Angabe
Anzahl Halter lt. Zulbesch. II: keine Angabe

Händlerfahrzeugbewertung

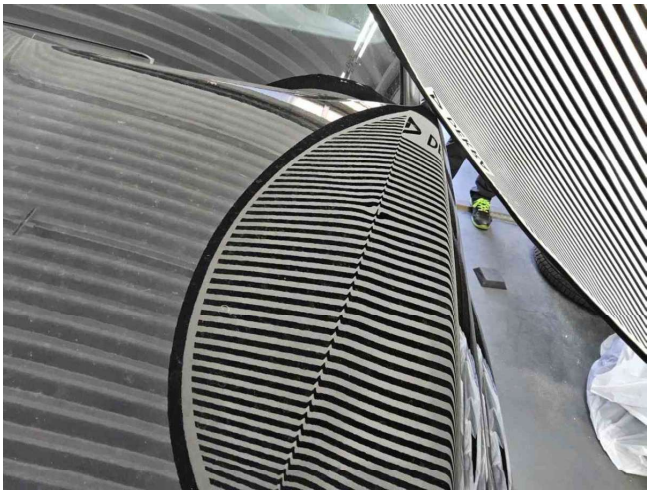
Heckklappe Lackierung, zerkratzt - smart repair - smart repair
Heckklappe Lackierung, zerkratzt, smart repair (DEKRA)

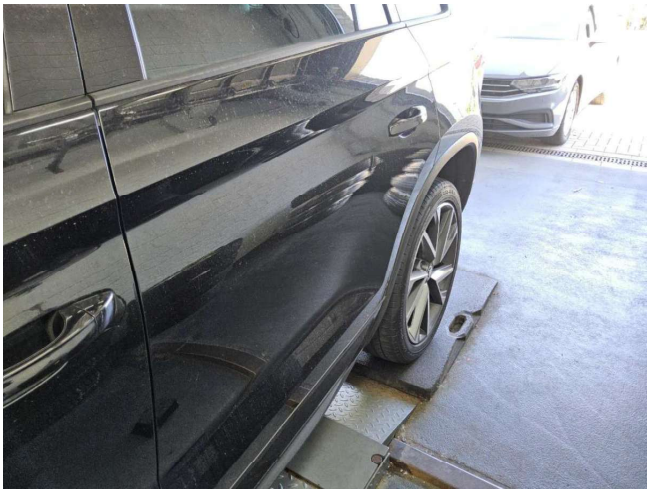
Tür hinten links, eingedellt - drücken - drücken
Tür hinten links, eingedellt, drücken (DEKRA)

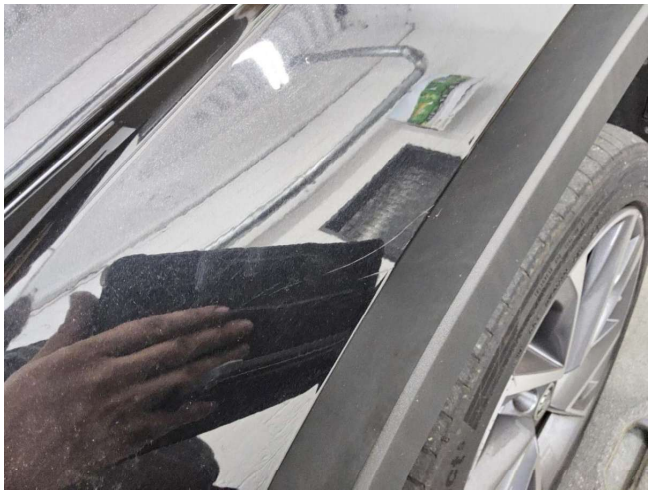
Tür hinten links, eingedellt - drücken - drücken
Tür hinten links, eingedellt, drücken (DEKRA)

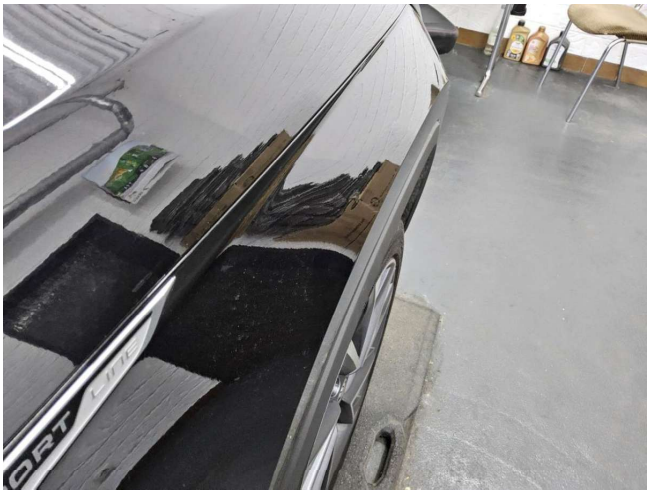
Kotflügel vorne rechts Lackierung, zerkratzt - polieren - polieren
Kotflügel vorne rechts Lackierung, zerkratzt, polieren (DEKRA)

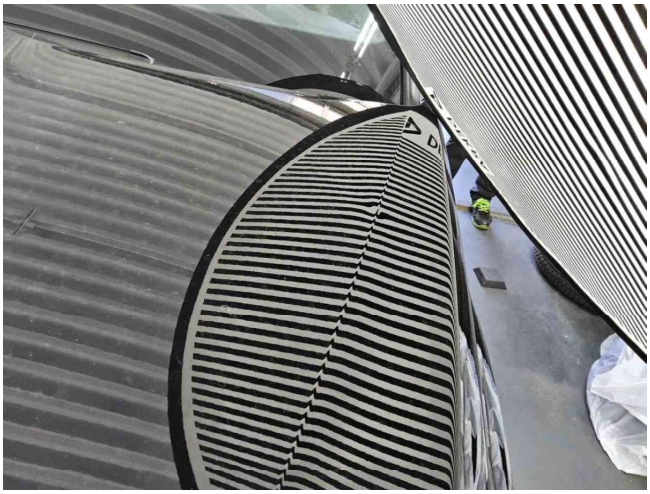
Heckklappe Lackierung, zerkratzt - smart repair - smart repair
Heckklappe Lackierung, zerkratzt, smart repair (DEKRA)

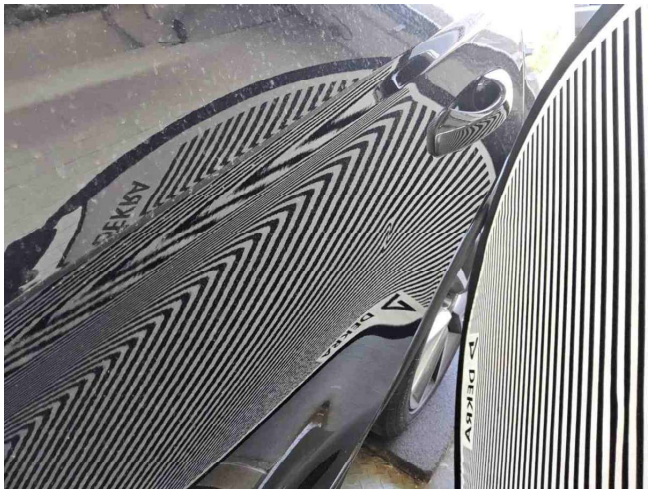
Motorhaube, eingedellt - drücken - drücken
Motorhaube, eingedellt, drücken (DEKRA)

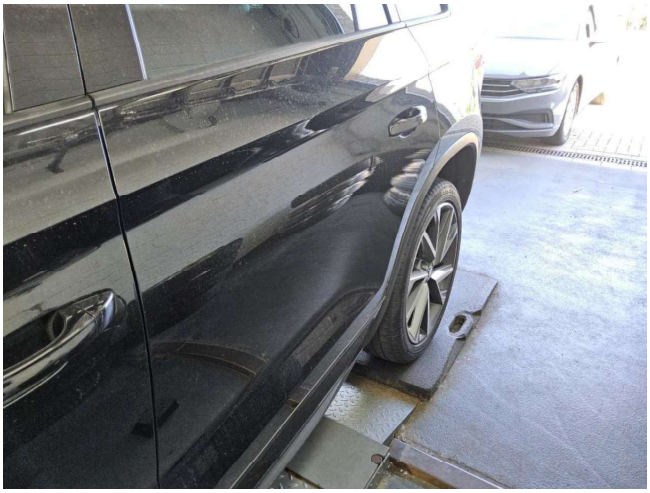
Tür hinten links, eingedellt - drücken - drücken
Tür hinten links, eingedellt, drücken (DEKRA)

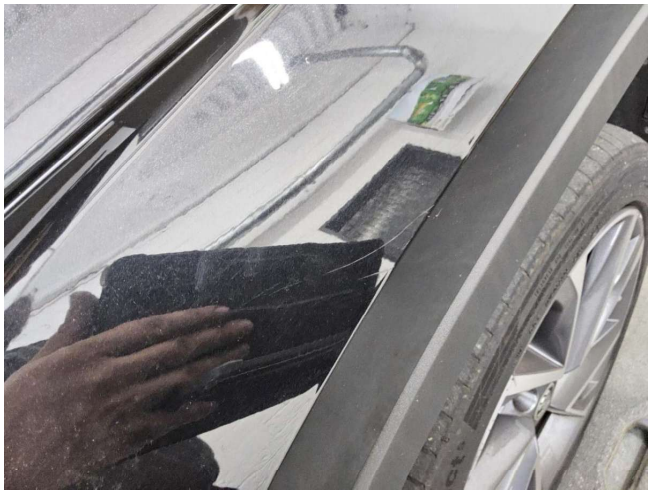
Tür hinten links, eingedellt - drücken - drücken
Tür hinten links, eingedellt, drücken (DEKRA)

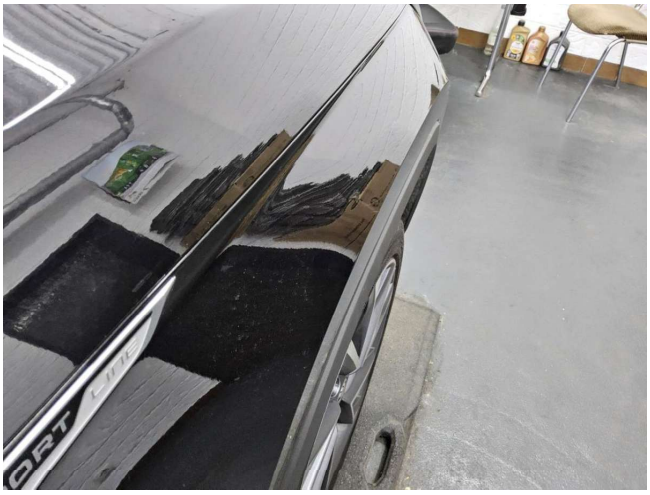
Kotflügel vorne rechts Lackierung, zerkratzt - polieren - polieren
Kotflügel vorne rechts Lackierung, zerkratzt, polieren (DEKRA)
