CarOnSale

Mercedes-Benz C 180 BlueTec / d

Differenzbesteuert (§24 UStG) · Fahrzeugstandort 50*** · Fahrzeug aufgenommen am 05.11.2026

04/2016	228.483km	LEISTUNG 116 PS	KRAFTSTOFF Diesel	GETRIEBE-TYP Automatikgetriebe	3

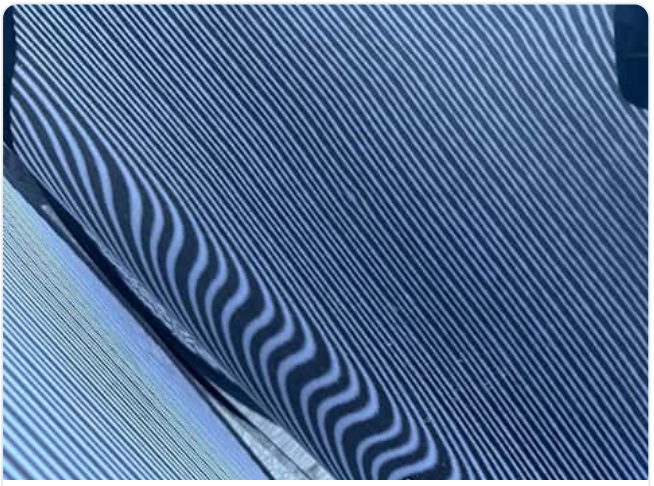
- Scheinwerfer (links) (Steinschlag)

- Scheinwerfer (rechts) (Riss/Bruch)

- Scheinwerfer (rechts) (Undicht, Steinschlag)

- Motorhaube (Anderer Schaden): Abdeckung fehlt

- Motorhaube (Steinschlag)

- Windschutzscheibe (Anderer Schaden): Korrodiert

- Windschutzscheibe (Steinschlag)

- Rad (Ungleichmäßig abgefahren)

- Fahrertür (Kratzer)

- Fahrertür (Lackschaden)

- Beifahrertür (Delle)

- Beifahrertür (Steinschlag)
