CarOnSale

Volkswagen Polo Comfortline

Differenzbesteuert (§25a UStG) · Fahrzeugstandort 65*** · Fahrzeug aufgenommen am 11.11.2026

LEISTUNG	KRAFTSTOFF	GETRIEBE-TYP	
03/2009	217.351km	80 PS	Benzin	Schaltgetriebe	2

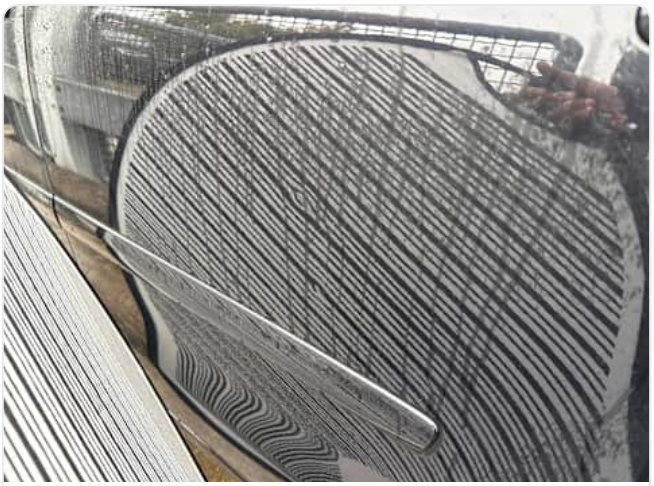
- Fahrertür (Lackschaden, Kratzer)

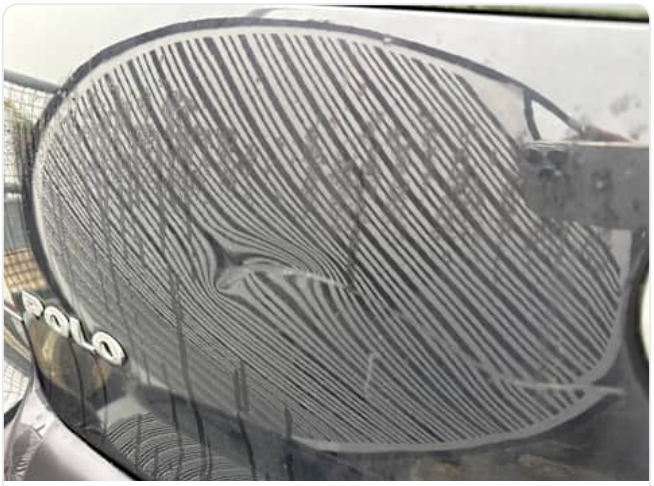
- Seitenteil hinten links (Delle, Lackschaden, Rost)

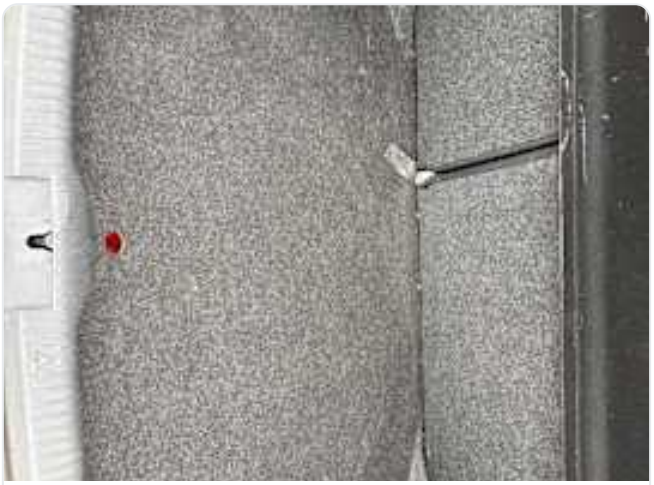
- Innenraum (Diverse Schäden)
