CarOnSale

Mercedes-Benz E 400 4Matic

Differenzbesteuert (§25a UStG) · Fahrzeugstandort 91*** · Fahrzeug aufgenommen am 27.10.2026

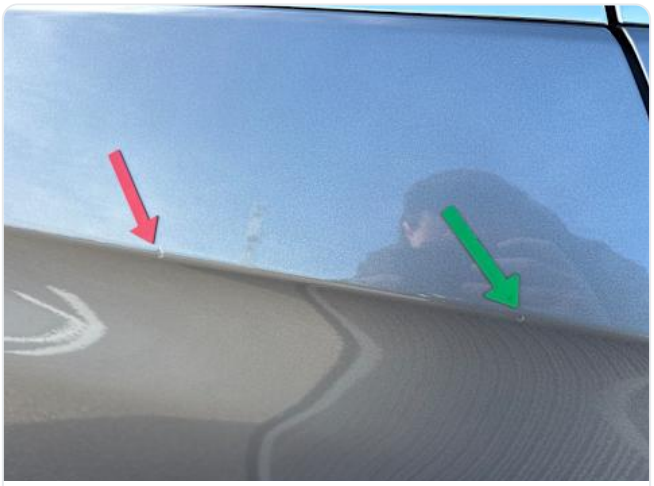
- Fahrertür (Lackschaden)

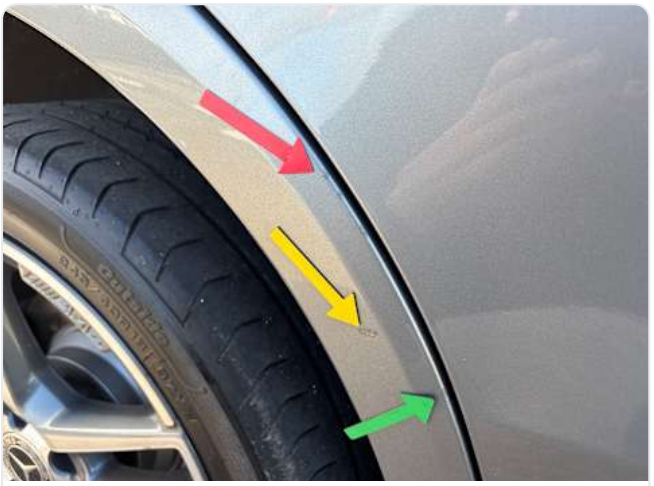
- Schweller rechts (Kratzer, Lackschaden)
