CarOnSale

Volkswagen MULTIVAN

Regelbesteuert (Deutschland) · Fahrzeugstandort 98*** · Fahrzeug aufgenommen am 24.09.2026

LEISTUNG	KRAFTSTOFF	GETRIEBE-TYP	
10/2011	394.335km	179 PS	Diesel	Automatikgetriebe	2

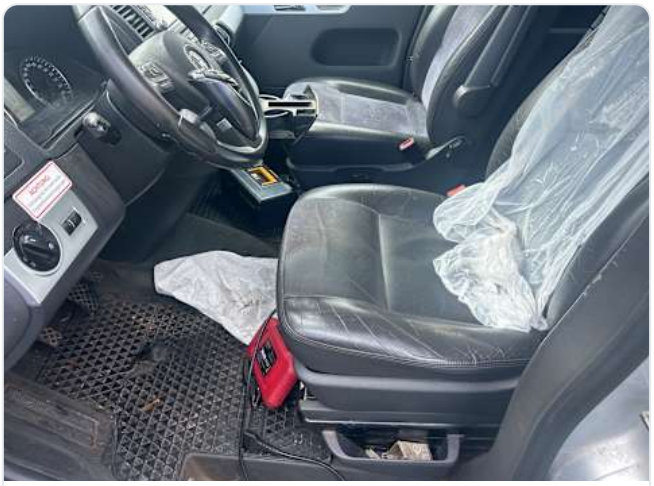
- Innenraum (Diverse Schäden, Kratzer)
