CarOnSale

Mercedes-Benz E 200 4Matic

Differenzbesteuert (§25a UStG) · Fahrzeugstandort 04*** · Fahrzeug aufgenommen am 06.11.2026

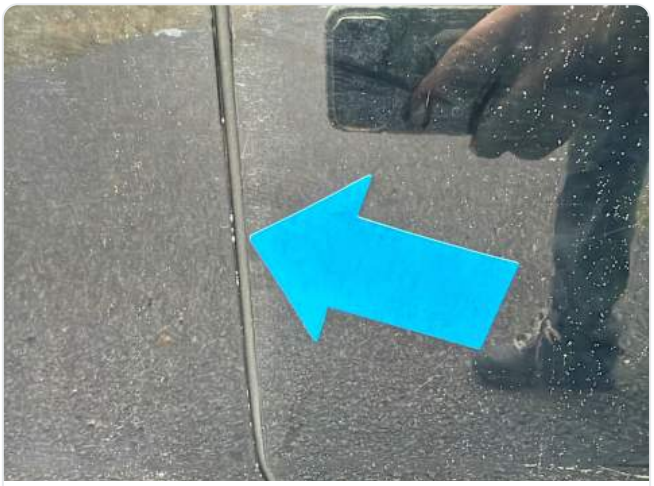
- Fahrertür (Lackschaden, Delle)

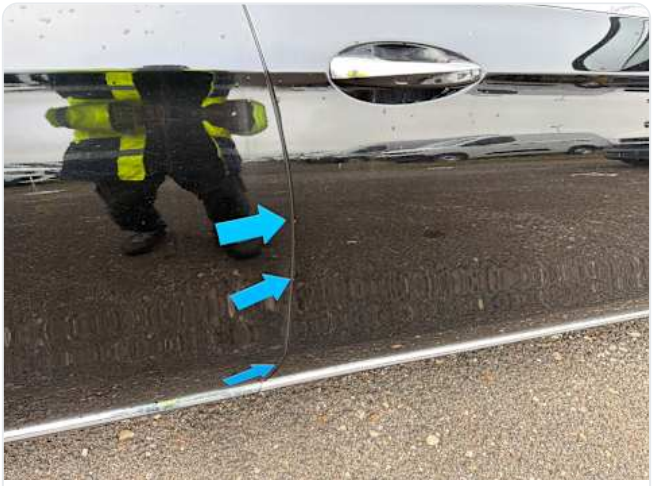
- Fahrertür (Lackschaden, Delle)

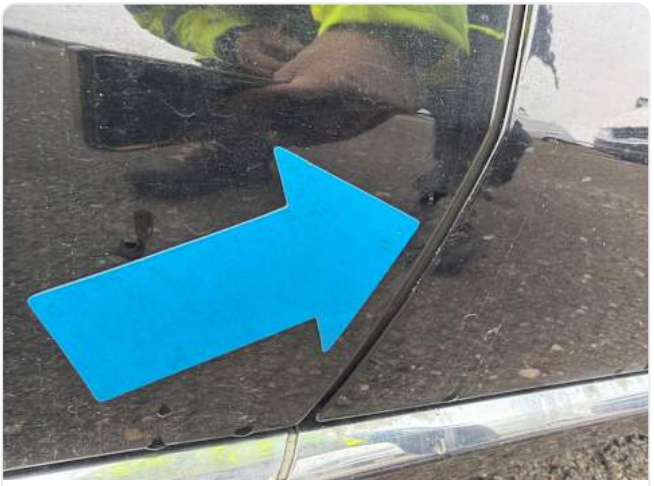
- Beifahrertür (Lackschaden)

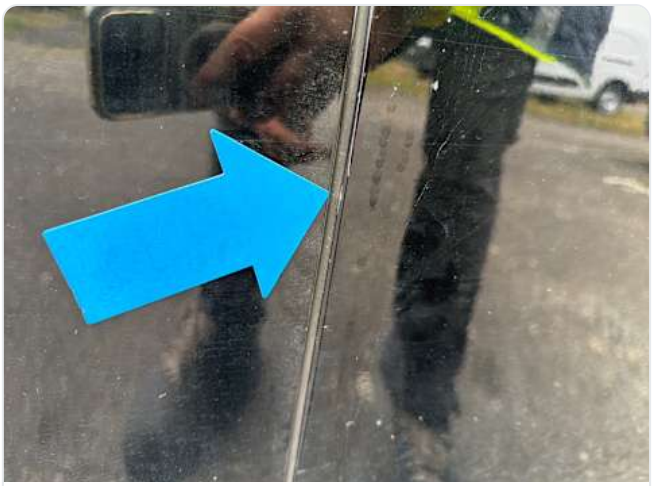
- Beifahrertür (Lackschaden)
