# Zustandsbericht

## BMW 2 Gran Coupe 220 d M Sport

| Fahrzeug-Ident.-Nr.: | **WBA21GH0407T80970** | Laufleistung abgelesen: | **07168 km** |

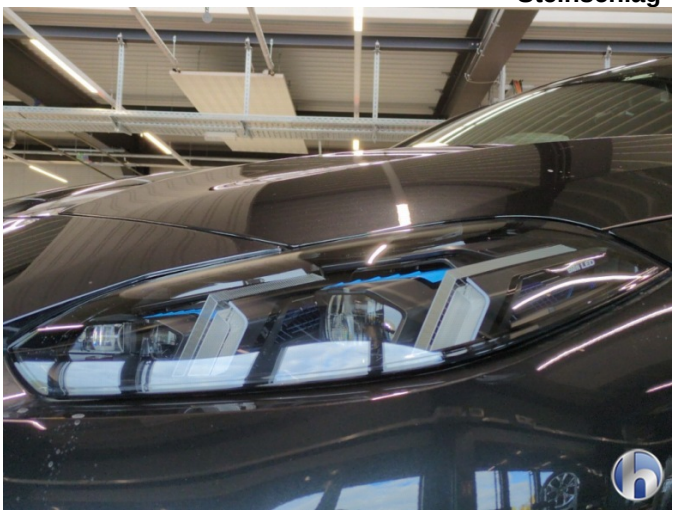
4. Motorhaube

| | Bauteil | Schaden |
|---|---|---|
| 4. | Motorhaube | Steinschlag |
| 5. | Windschutzscheibe | Steinschlag |

**Steinschlag**

5. Windschutzscheibe
