CarOnSale

Volkswagen Golf GTI

Regelbesteuert (Deutschland) · Fahrzeugstandort 44*** · Fahrzeug aufgenommen am 16.11.2026

08/2023	68.773km	LEISTUNG 245 PS	KRAFTSTOFF Benzin	GETRIEBE-TYP Automatikgetriebe	1

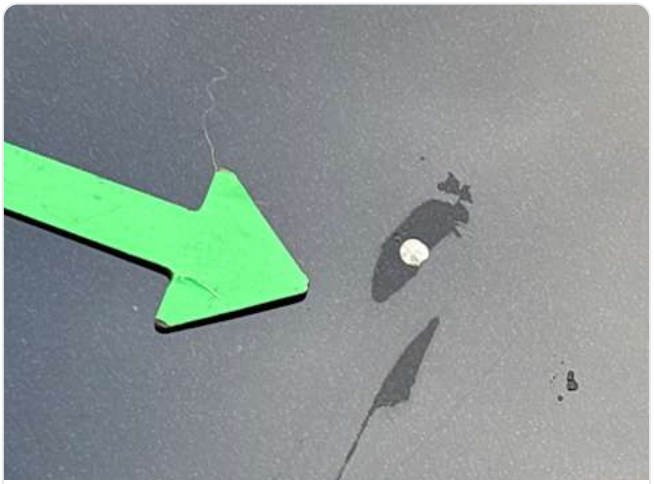
- Motorhaube (Kratzer, Lackschaden, Steinschlag)
