CarOnSale

Suzuki SX4,SUZUKI SX4

Differenzbesteuert (§25a UStG) · Fahrzeugstandort 66*** · Fahrzeug aufgenommen am 10.11.2026

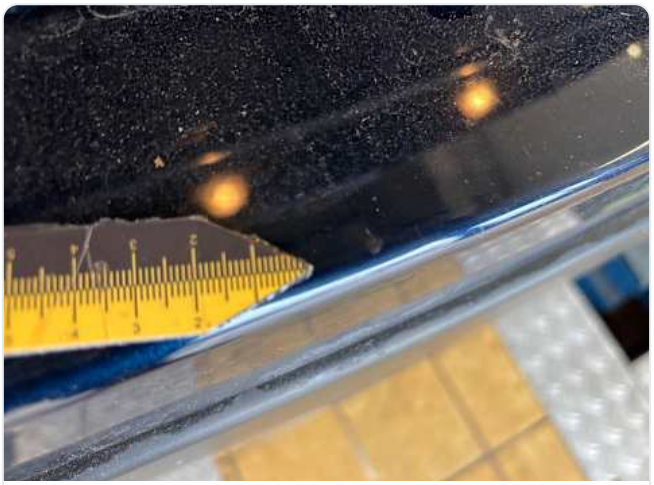
- Beifahrertür (Lackschaden, Kratzer)
