CarOnSale

Skoda Citigo Active

Differenzbesteuert (§25a UStG) · Fahrzeugstandort 95*** · Fahrzeug aufgenommen am 10.11.2026

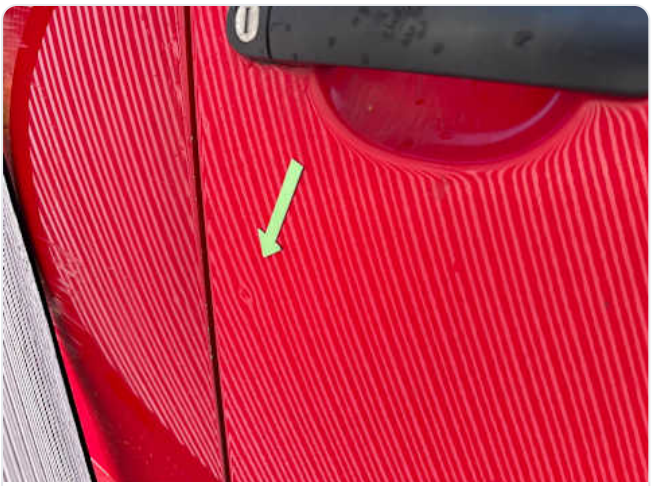
- Fahrertür (Kratzer)
