# Volkswagen T-Roc Style

Differenzbesteuert (§25a UStG) · Fahrzeugstandort 28*** · Fahrzeug aufgenommen am 12.11.2026

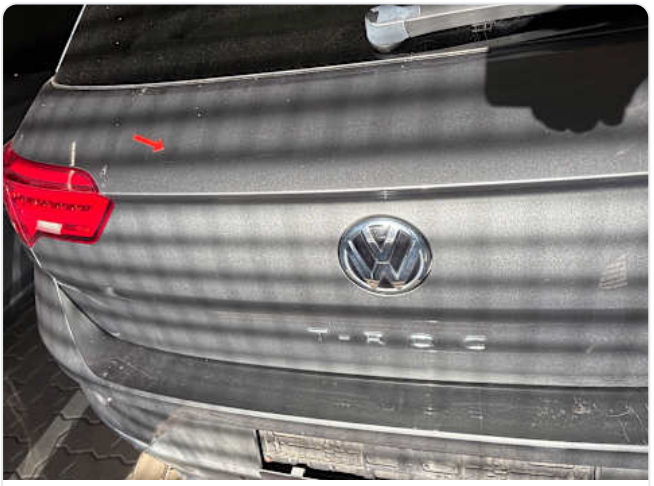
- Stoßstange hinten (Kratzer)
