Gutachten

Betreff	Minderwertgutachten
Besichtigungsdatum / Ort	
Fahrzeughalter	
Amtliches Kennzeichen	
Vehicle identification number	TMBJJ8NXXRY032555

Betreff	Minderwertgutachten
Auftrag durch	
Besichtigungsdatum / Ort	
Besichtigung durch	
Fahrzeughalter	
Amtliches Kennzeichen	
Fahrzeugart	PKW Kombi
Hersteller	Skoda
Modell / Verkaufsbezeichnung	OCTAVIA
Schlüssel-Nummern HSN / TSN	8004 AWL 00363
Vehicle identification number	TMBJJ8NXXRY032555
Anzahl Besitzer	1
Erstzulassung / Letzte Zulassung	05.09.2023 / 05.09.2023
Nächste HU	09/2026 (abgelesen aus ZBI)
Fahrzeug Dokumente	Zum Zeitpunkt der Besichtigung lag die Zulassungsbescheinigung Teil 1 (Schein) vor, die Zulassungsbescheinigung Teil 2 (Brief) lag nicht vor. ZB Teil 1 (Schein) nicht entgegen genommen
Fahrzeug Kennzeichen	Kennzeichen nicht entgegen genommen
Laufleistung	109.453 km / abgelesen
Farbe / Farbcode	Grau Metallic
Antriebsart	Frontantrieb
Kraftstoffart	Diesel
Hubraum / Zylinder	1.968 ccm / 4
Leistung	110 kW

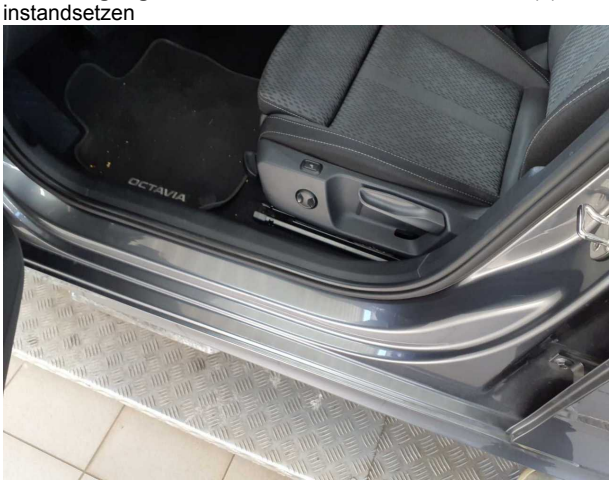
Beschädigung 2: Seitenwand links: Seitenwand - Delle(n) - sanft instandsetzen

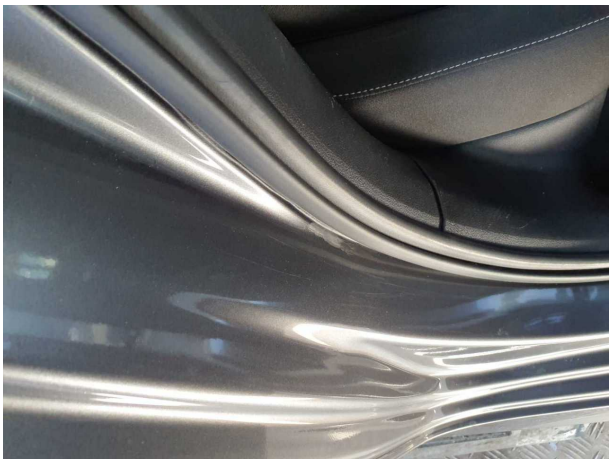
Beschädigung 7: Seitenwand rechts: Einstieg - verkratzt / verschürft - Smart Repair

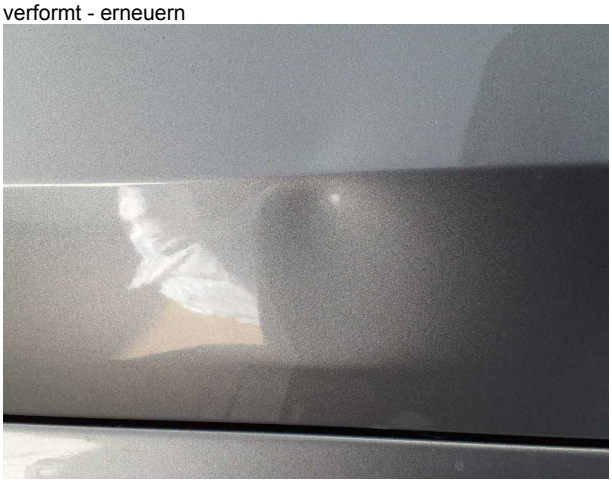
Beschädigung 13: Stossfänger hinten: Stossfänger hinten - verformt - erneuern
