Citroen C1 Shine

Differenzbesteuert (§25a UStG) · Fahrzeugstandort 72*** · Fahrzeug aufgenommen am 05.11.2026

LEISTUNG	KRAFTSTOFF	GETRIEBE-TYP	
05/2018	104.138km	82 PS	Benzin	Schaltgetriebe	Unbekannt

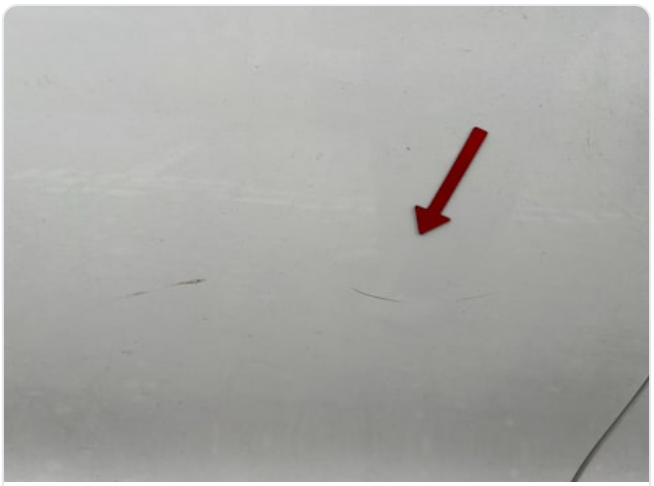
- Stoßstange vorne (Kratzer)
