CarOnSale

CUPRA Leon

Regelbesteuert (Deutschland) · Fahrzeugstandort 99*** · Fahrzeug aufgenommen am 11.11.2026

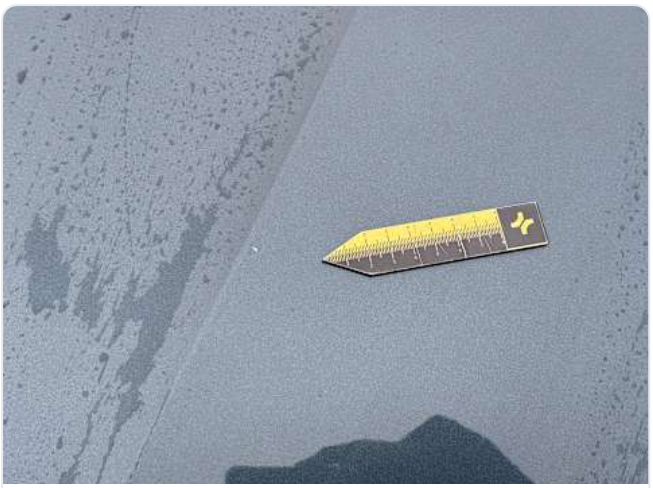
- Motorhaube (Steinschlag)
