CarOnSale

Mercedes-Benz E 220 D

Regelbesteuert (Deutschland) · Fahrzeugstandort 21*** · Fahrzeug aufgenommen am 13.11.2026

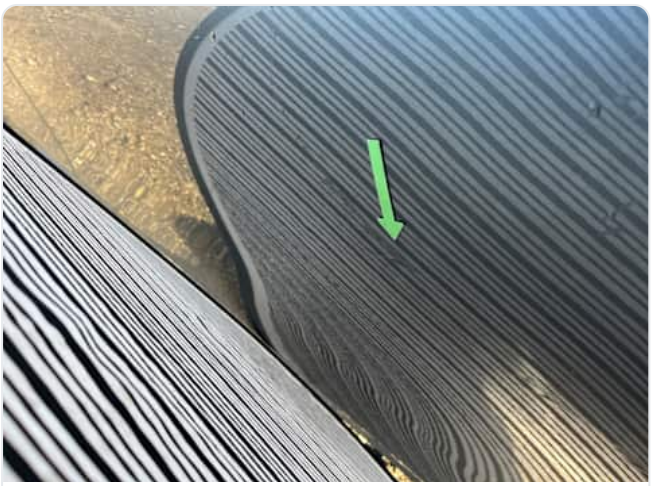
- Rad (Kerben)
