CarOnSale

Mazda CX-5 Center-Line 2WD

Differenzbesteuert (§25a UStG) · Fahrzeugstandort 66*** · Fahrzeug aufgenommen am 05.11.2026

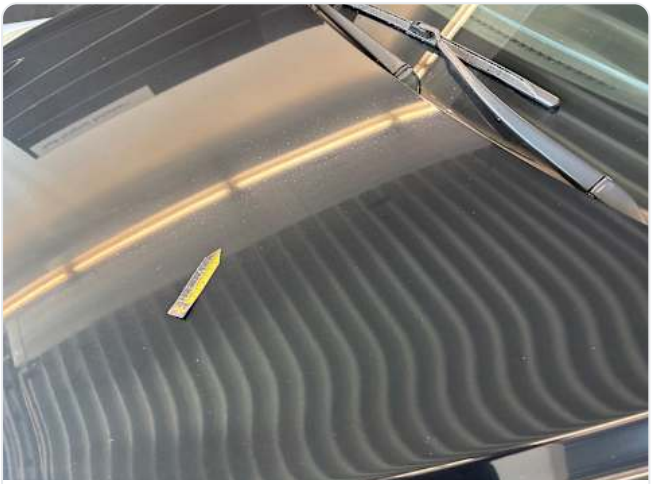
- Motorhaube (Delle)

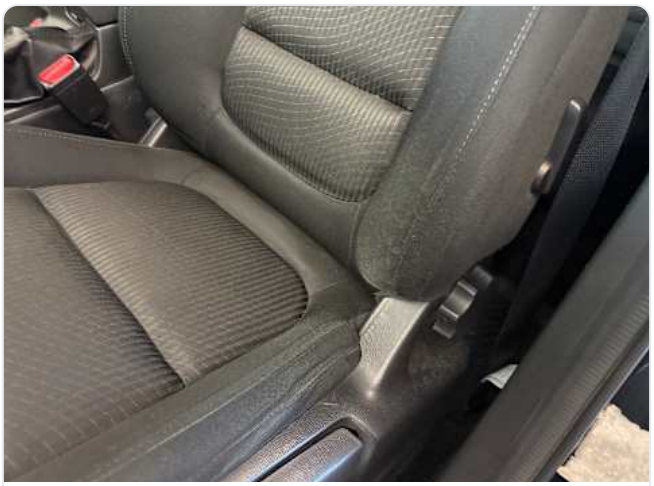
- Innenraum (Verschleiß, Kratzer)
