CarOnSale

Opel Corsa

Differenzbesteuert (§25a UStG) · Fahrzeugstandort 24*** · Fahrzeug aufgenommen am 10.11.2026

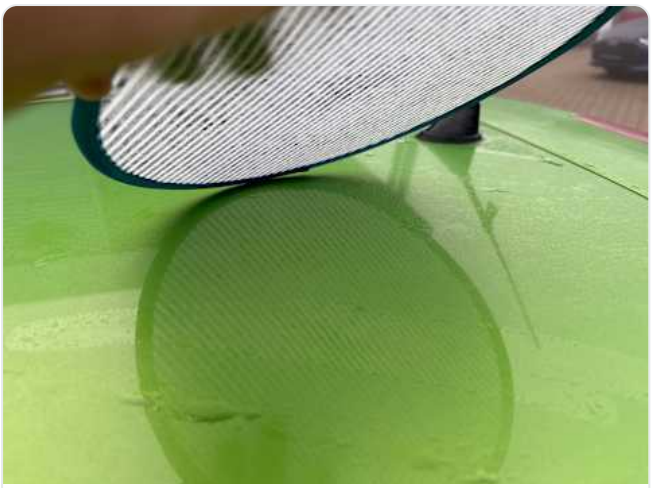
- Stoßstange vorne (Lackschaden)
