CarOnSale

Opel Insignia Business Innovation

Differenzbesteuert (§25a UStG) · Fahrzeugstandort 48*** · Fahrzeug aufgenommen am 19.10.2026

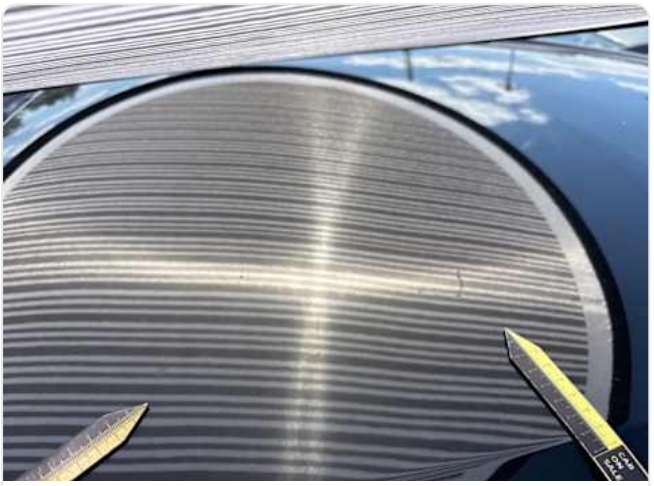
- Türe hinten links (Kratzer)
