Mercedes-Benz 220/250/300 d HORIZON EDITION 4MATIC

Regelbesteuert (Deutschland) · Fahrzeugstandort 99*** · Fahrzeug aufgenommen am 11.11.2026

03/2023	77.220km	LEISTUNG 237 PS	KRAFTSTOFF Diesel	GETRIEBE-TYP Automatikgetriebe	1

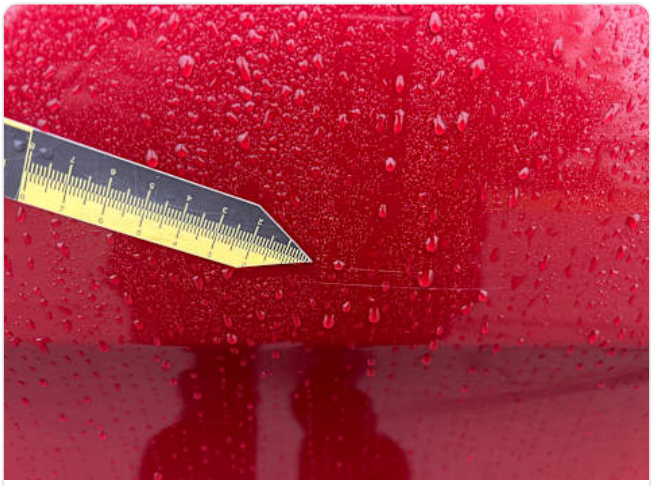
- Stoßstange vorne (Kratzer, Lackschaden)

- Motorhaube (Steinschlag)

- Rad (Kerben, Kratzer)

- Fahrertür (Kratzer)

- Fahrertür (Delle, Kratzer)

- Beifahrertür (Kratzer)
