CarOnSale

Mitsubishi Space Star Comfort 1600

Differenzbesteuert (§25a UStG) · Fahrzeugstandort 27*** · Fahrzeug aufgenommen am 09.11.2026

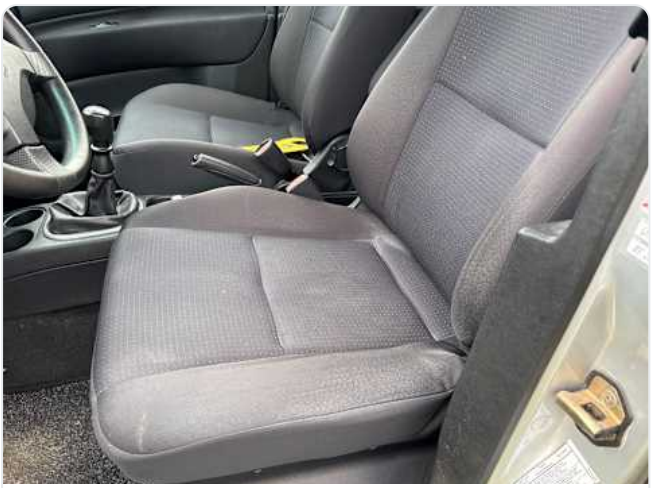
- Innenraum (Verschmutzung)
