CarOnSale

Citroen C4 Max

Regelbesteuert (Deutschland) · Fahrzeugstandort 33*** · Fahrzeug aufgenommen am 12.11.2026

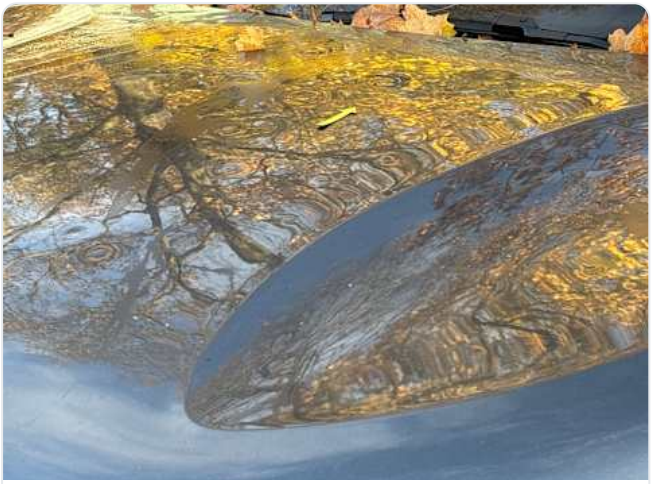
- Motorhaube (Delle)
