CarOnSale

# Mazda CX-30 Selection 2WD

Differenzbesteuert (§25a UStG) · Fahrzeugstandort 89*** · Fahrzeug aufgenommen am 05.11.2026

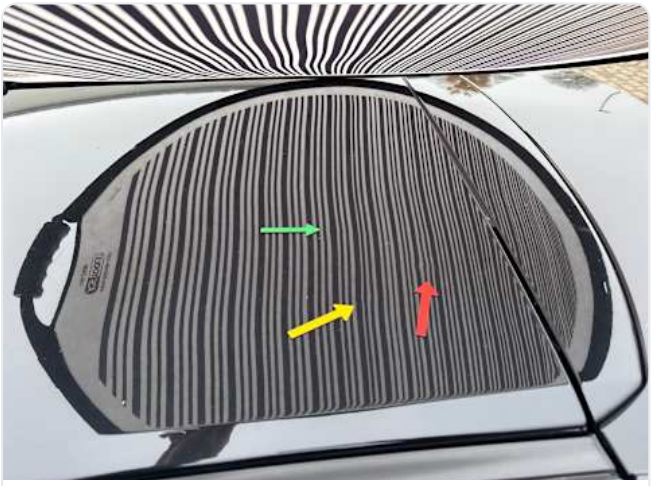
- Türe hinten links (Kratzer)

- Türe hinten links (Lackschaden)

- Dach (Lackschaden, Rost)

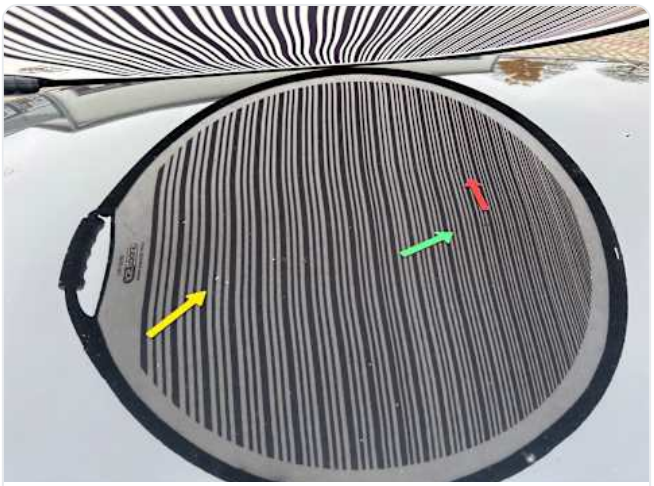
- Dach (Delle)

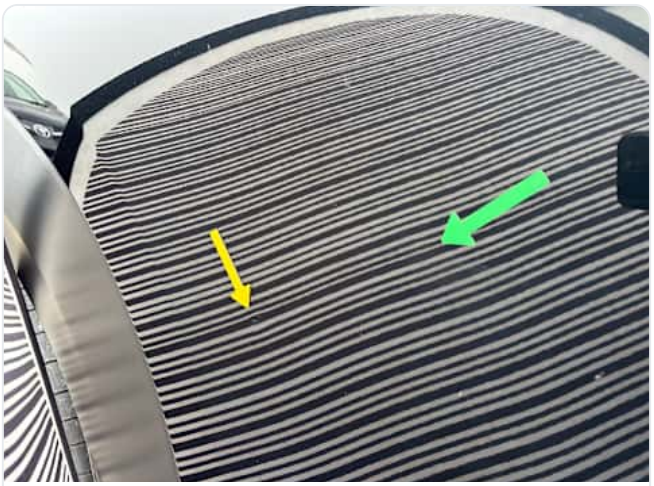
- Schweller links (Kratzer, Lackschaden, Delle)

- Schweller rechts (Kratzer, Lackschaden)

- Seitenteil hinten links (Delle)

- Seitenteil hinten links (Kratzer)

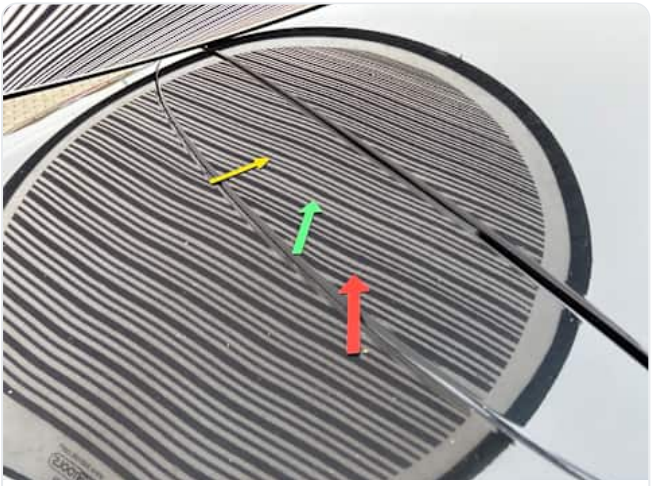
- Seitenteil hinten rechts (Delle)

- Seitenteil hinten rechts (Delle, Kratzer)

- Heckklappe (Kratzer, Lackschaden)
