CarOnSale

Volkswagen Caddy Basis

Regelbesteuert (Deutschland) · Fahrzeugstandort 28*** · Fahrzeug aufgenommen am 13.11.2026

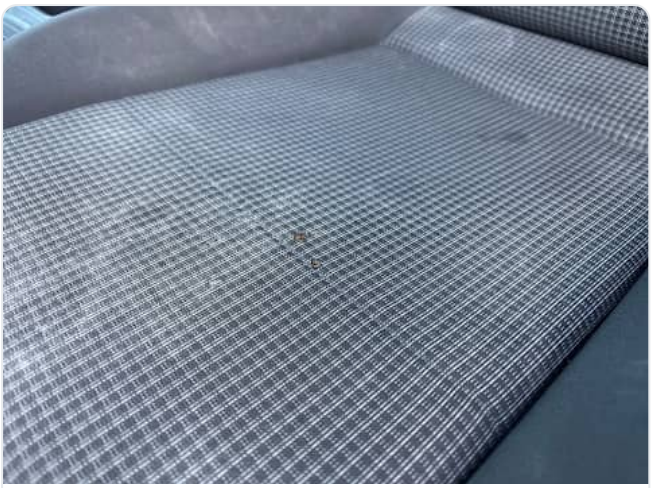
- Innenraum (Verschleiß, Brandloch)
