CarOnSale

Mercedes-Benz 311/315/317/319 CDI RWD L2

Regelbesteuert (Deutschland) · Fahrzeugstandort 97*** · Fahrzeug aufgenommen am 10.11.2026

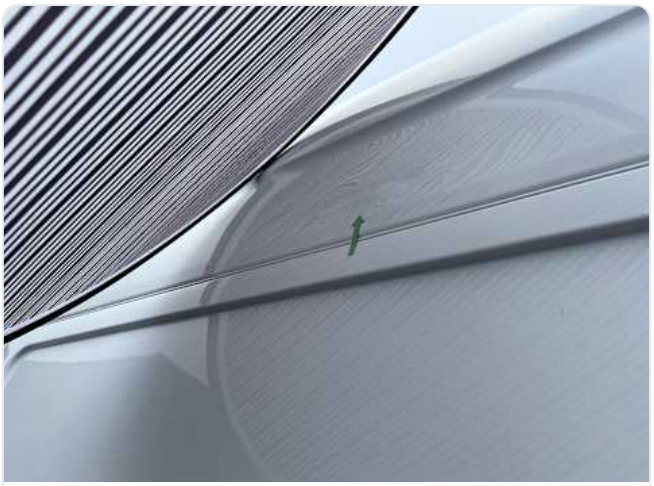
- Stoßstange hinten (Kratzer)

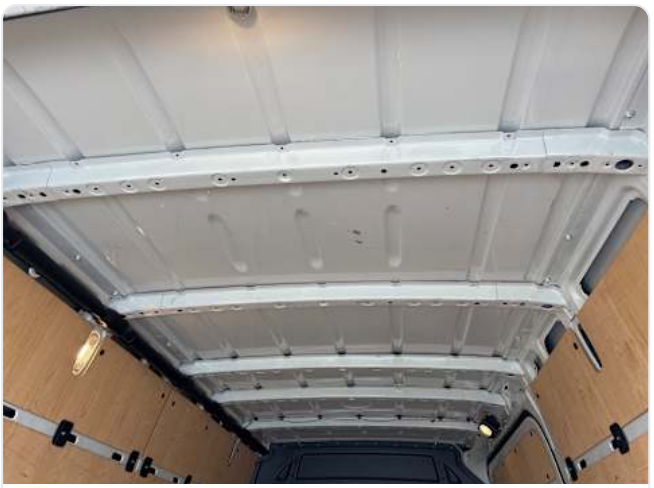
- Innenraum (Diverse Schäden)

- Innenraum (Verschleiß)

- Innenraum (Verschleiß, Verschmutzung)

- Innenraum (Verschmutzung)

- Innenraum (Brandloch)
