CarOnSale

Ford Fiesta Sync Edition

Differenzbesteuert (§25a UStG) · Fahrzeugstandort 22*** · Fahrzeug aufgenommen am 04.11.2026

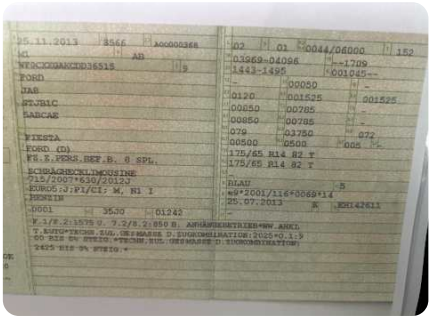
einfache Nachprüfung einer Hauptuntersuchung gemäß § 29 StVZO
Sehr geehrte Kundin, sehr geehrter Kunde,
an Ihrem Fahrzeug wurden zum Prüfzeitpunkt keine Mängel festgestellt.
(9) Ihr TÜV-Sachverständiger: B.Eng. Mirco Arnold.
Messwerte:

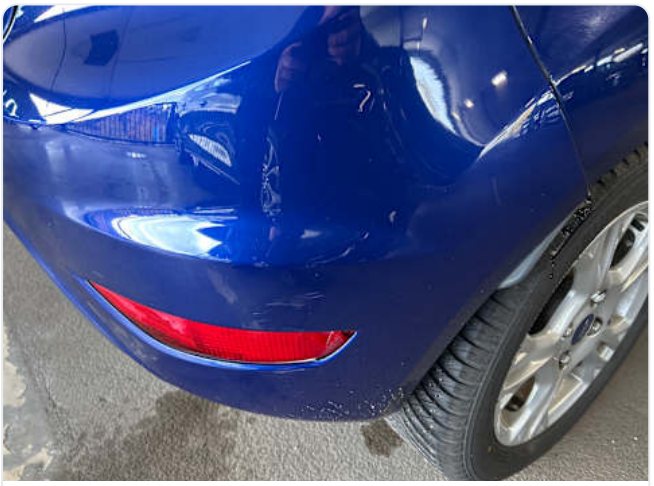
- Stoßstange hinten (Kratzer, Spaltmaße ungenau, Riss/Bruch)

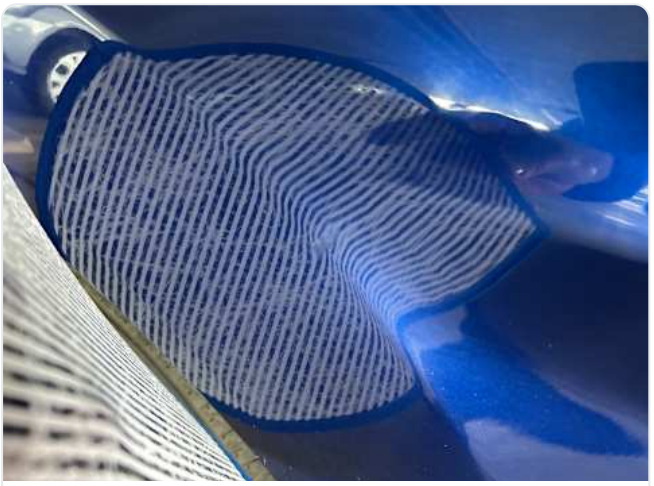
- Stoßstange hinten (Kratzer, Spaltmaße ungenau, Riss/Bruch)
