CarOnSale

Opel Adam Jam

Differenzbesteuert (§25a UStG) · Fahrzeugstandort 28*** · Fahrzeug aufgenommen am 09.10.2026

05/2016	123.871km	LEISTUNG 87 PS	KRAFTSTOFF Benzin	GETRIEBE-TYP Schaltgetriebe	2

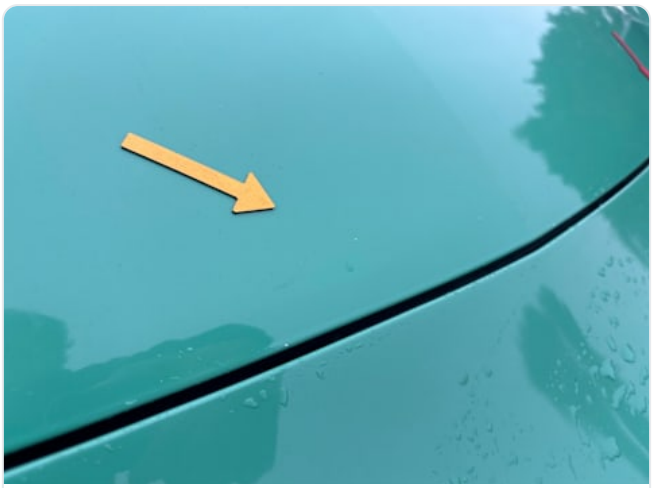
- Stoßstange vorne (Kratzer)

- Motorhaube (Steinschlag)

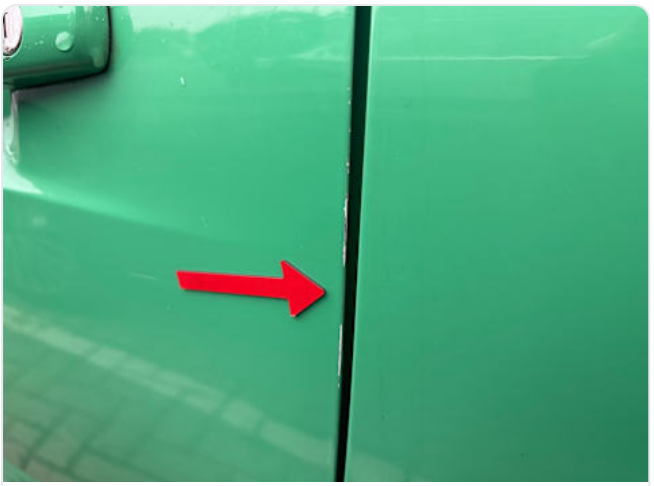
- Motorhaube (Steinschlag)

- Rad (Kratzer)

- Rad (Kerben, Kratzer)

- Fahrertür (Kratzer)

- Dach (Kratzer)

- Stoßstange hinten (Anderer Schaden, Kratzer): Farbunterschied
