CarOnSale

Skoda Roomster Ambition

Differenzbesteuert (§24 UStG) · Fahrzeugstandort 62*** · Fahrzeug aufgenommen am 06.11.2026

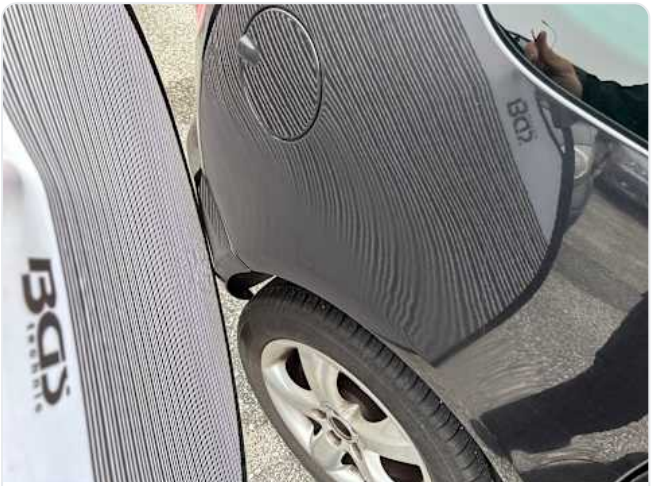
- Seitenteil hinten links (Unsachgemäß instand gesetz, Rost, Lackschaden)
