smart EQ FORTWO COUPE

Regelbesteuert (Deutschland) · Fahrzeugstandort 97*** · Fahrzeug aufgenommen am 12.11.2026

Fahrzeug Schadenfotos (Außen)

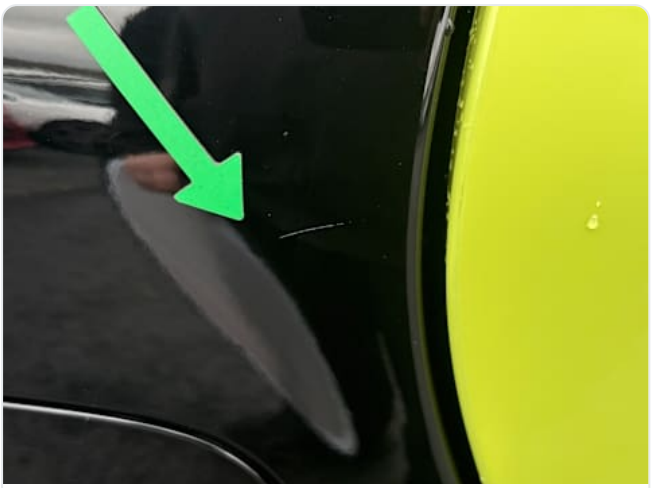
- Rad (Kratzer)

- Stoßstange hinten (Kratzer)

- Seitenteil hinten rechts (Kratzer)
