CarOnSale

Seat Ibiza FR

Differenzbesteuert (§25a UStG) · Fahrzeugstandort 27*** · Fahrzeug aufgenommen am 05.11.2026

LEISTUNG	KRAFTSTOFF	GETRIEBE-TYP	
07/2018	72.946km	150 PS	Benzin	Schaltgetriebe	3

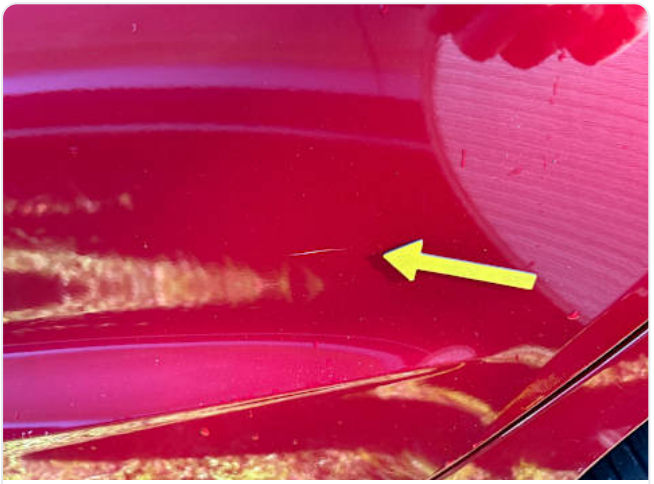
- Stoßstange vorne (Kratzer)

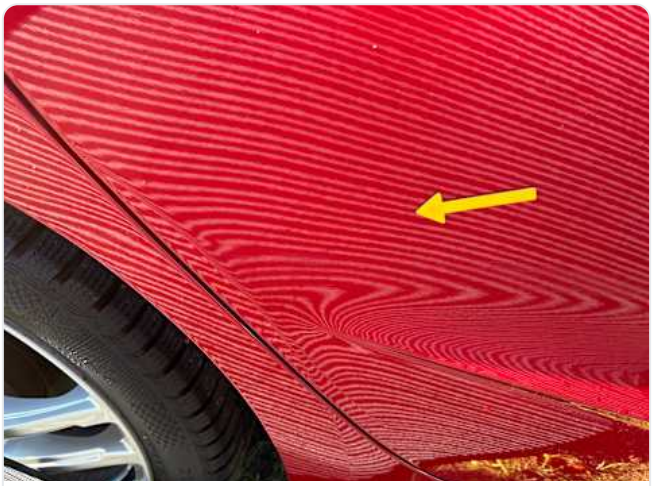
- Türe hinten links (Kratzer)

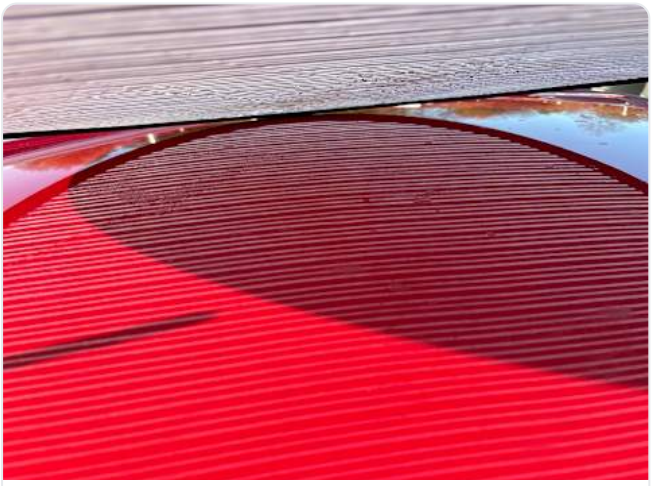
- Türe hinten rechts (Kratzer, Verformung)

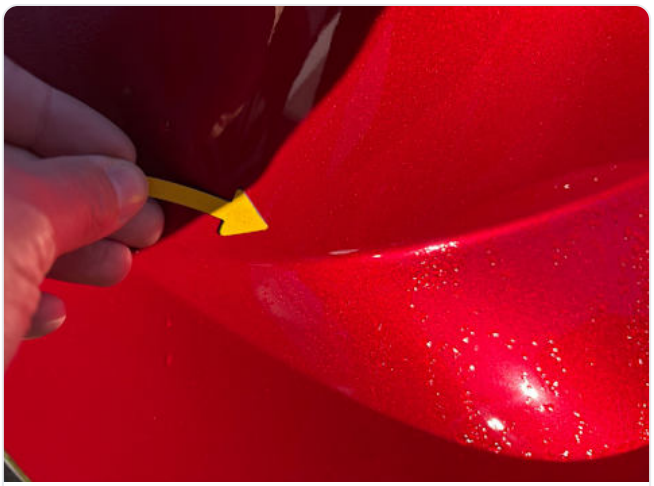
- Dach (Delle)
