CarOnSale

Audi Q5 Sportback

Regelbesteuert (Deutschland) · Fahrzeugstandort 28*** · Fahrzeug aufgenommen am 16.10.2026

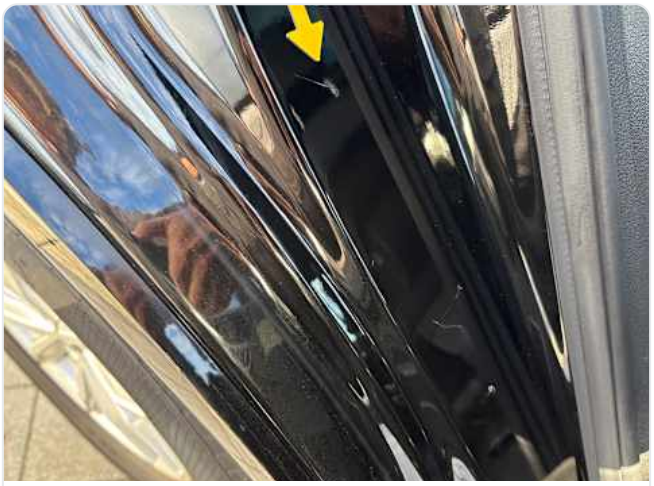
- Seitenteil hinten links (Kratzer)
