CarOnSale

Renault Captur Life

Differenzbesteuert (§25a UStG) · Fahrzeugstandort 15*** · Fahrzeug aufgenommen am 20.08.2026

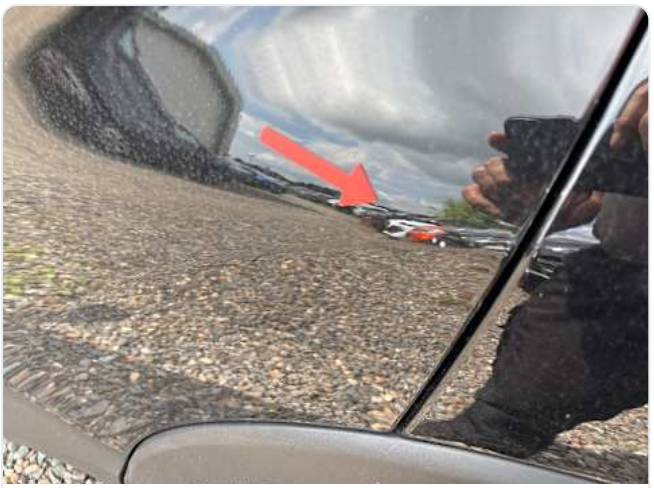
- Stoßstange vorne (Kratzer)

- Fahrertür (Delle, Kratzer)

- Beifahrertür (Kratzer)

- Türe hinten links (Kratzer)

- Kotflügel vorne rechts (Kratzer)

- Seitenteil hinten links (Delle, Kratzer)

- Seitenteil hinten rechts (Kratzer)

- Heckklappe (Delle)
