CarOnSale

Ford Transit Custom

Regelbesteuert (Deutschland) · Fahrzeugstandort 97*** · Fahrzeug aufgenommen am 26.10.2026

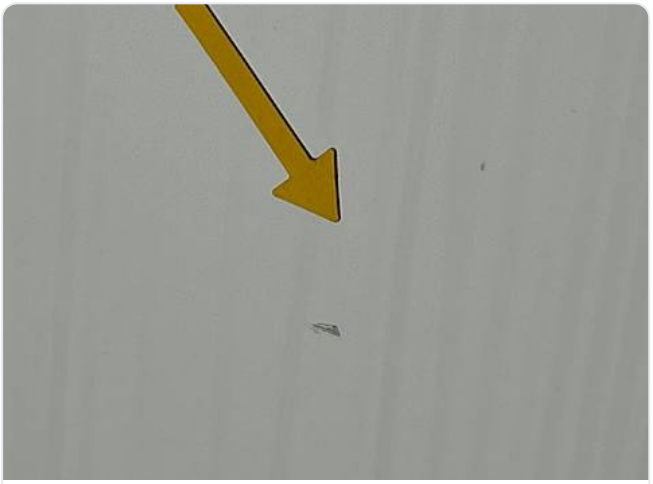
- Motorhaube (Steinschlag)

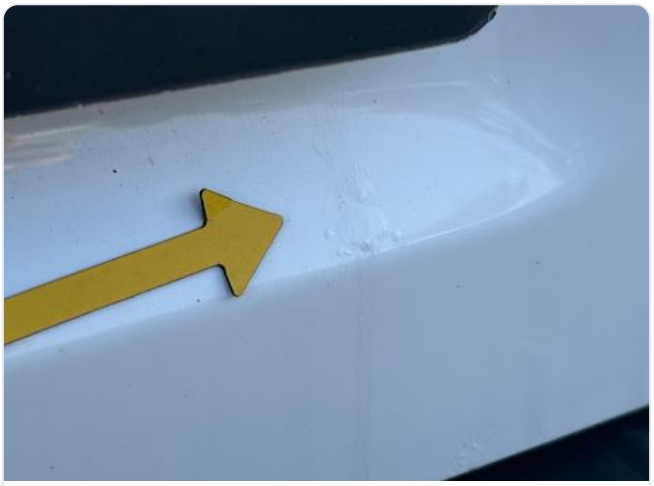
- Heckklappe (Rost, Kratzer)
