CarOnSale

Opel Insignia GSi 4x4

Differenzbesteuert (§25a UStG) · Fahrzeugstandort 73*** · Fahrzeug aufgenommen am 11.11.2026

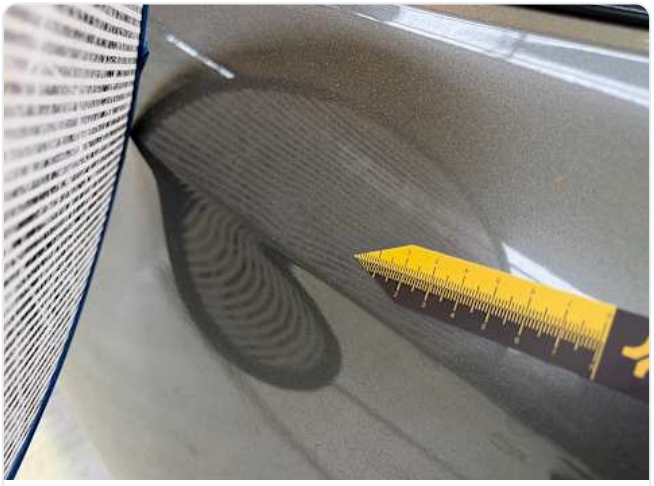
- Fahrertür (Kratzer, Lackschaden)

- Seitenteil hinten links (Delle)
