CarOnSale

Mercedes-Benz A 180 Street Style

Differenzbesteuert (§25a UStG) · Fahrzeugstandort 32*** · Fahrzeug aufgenommen am 04.11.2026

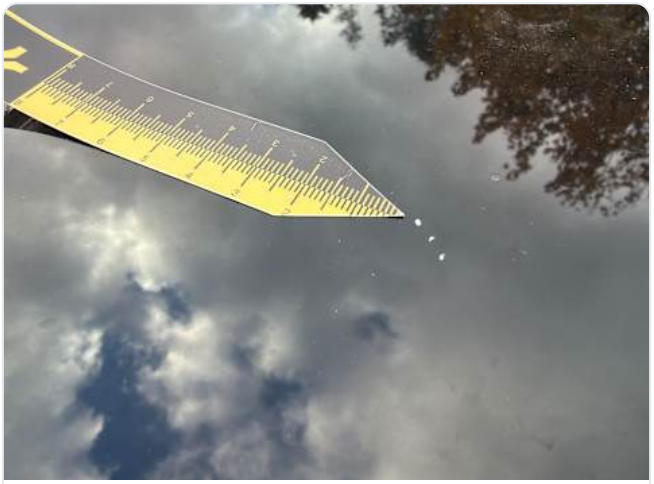
- Stoßstange vorne (Kratzer)
