Mercedes-Benz Marco Polo 250

Regelbesteuert (Deutschland) · Fahrzeugstandort 39*** · Fahrzeug aufgenommen am 10.11.2026

Hinweise zum Zustandsbericht

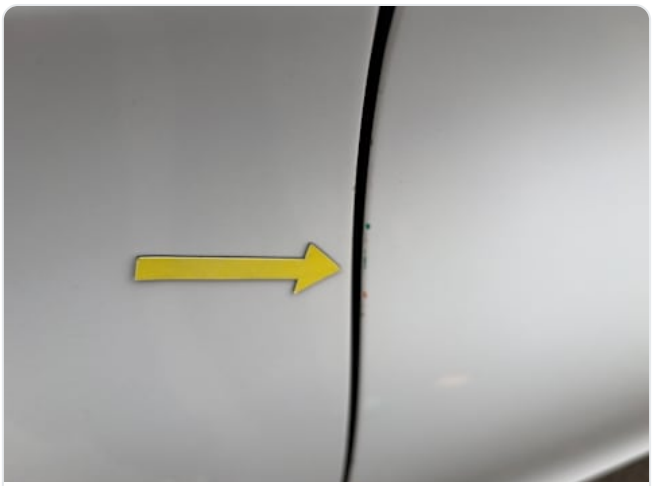
- Stoßstange vorne (Kratzer)
