CarOnSale

Ford C-MAX Trend

Differenzbesteuert (§25a UStG) · Fahrzeugstandort 48*** · Fahrzeug aufgenommen am 04.11.2026

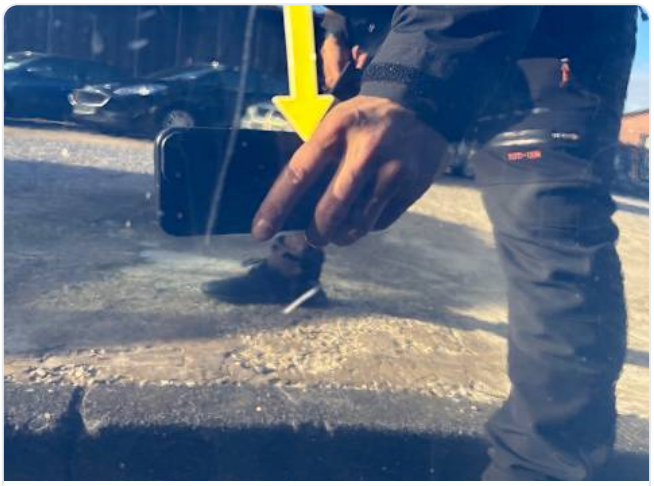
- Stoßstange vorne (Spaltmaße ungenau)

- Stoßstange vorne (Kratzer)

- Stoßstange vorne (Kratzer, Lackschaden)

- Stoßstange vorne (Steinschlag)

- Motorhaube (Delle)

- Motorhaube (Kratzer, Delle)

- Motorhaube (Kratzer)

- Fahrertür (Kratzer)

- Fahrertür (Lackschaden)

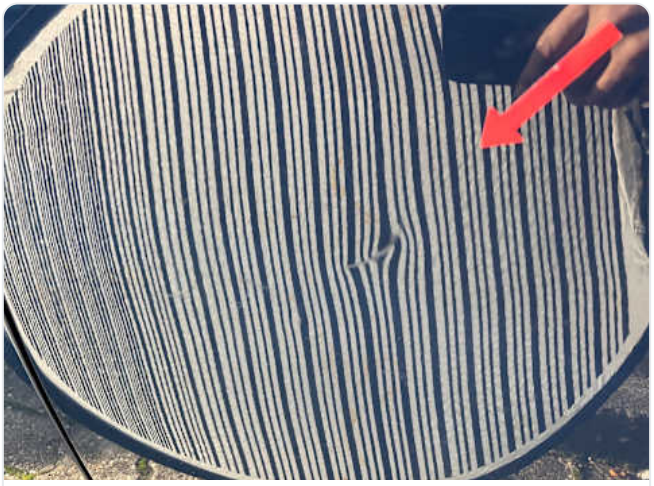
- Beifahrertür (Kratzer, Lackschaden)

- Beifahrertür (Lackschaden)

- Beifahrertür (Kratzer)

- Türe hinten links (Kratzer)

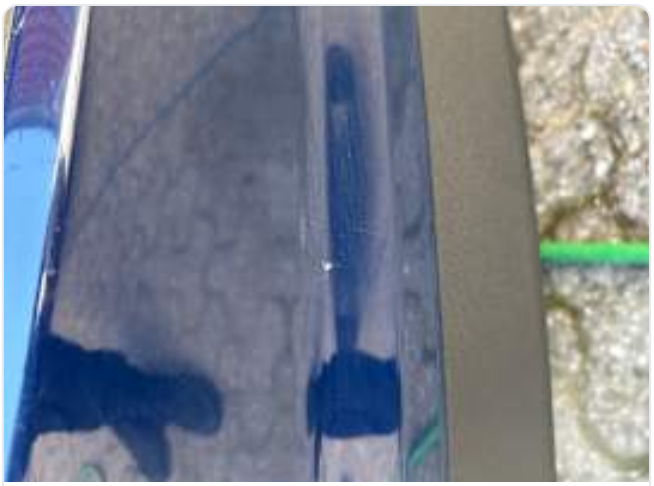
- Türe hinten links (Kratzer)

- Türe hinten links (Kratzer, Delle)

- Türe hinten rechts (Delle)

- Türe hinten rechts (Kratzer, Delle, Lackschaden)

- Türe hinten rechts (Kratzer)
