CarOnSale

Ford Kuga Titanium

Differenzbesteuert (§25a UStG) · Fahrzeugstandort 22*** · Fahrzeug aufgenommen am 28.10.2026

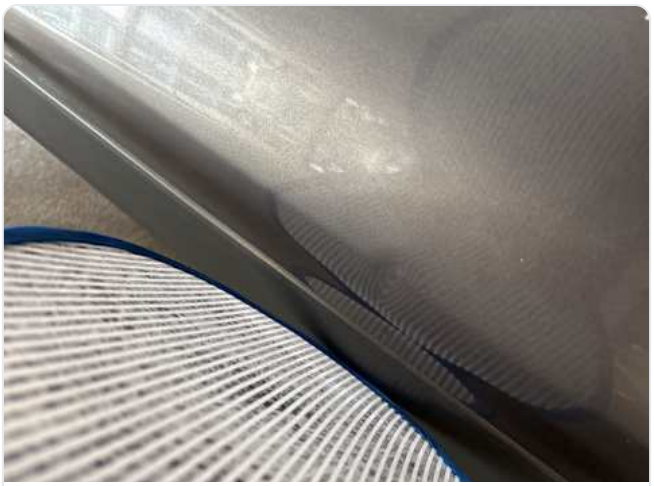
- Stoßstange vorne (Lackschaden)
