CarOnSale

Mercedes-Benz A 170

Differenzbesteuert (§25a UStG) · Fahrzeugstandort 31*** · Fahrzeug aufgenommen am 13.11.2026

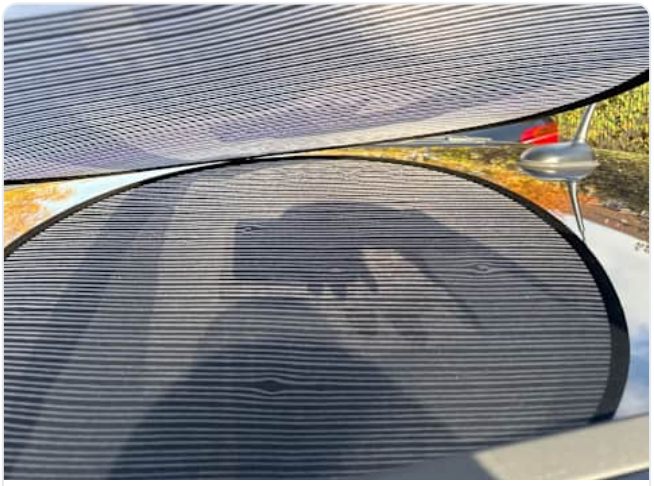
- Türe hinten rechts (Lackschaden)

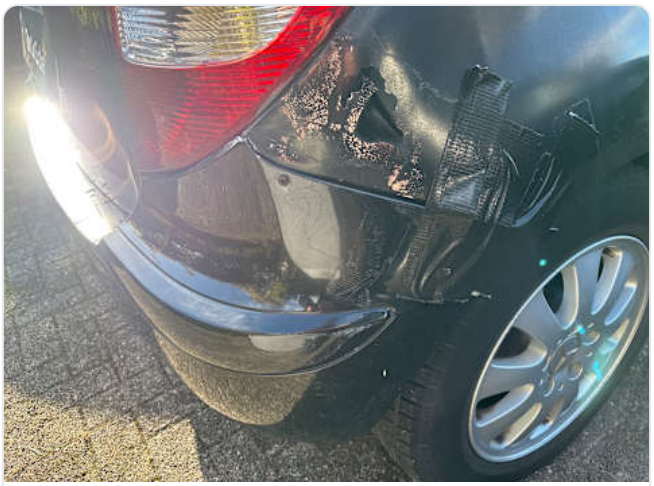
- Stoßstange hinten (Unsachgemäß instand gesetz, Kratzer, Riss/Bruch, Spaltmaße ungenau)

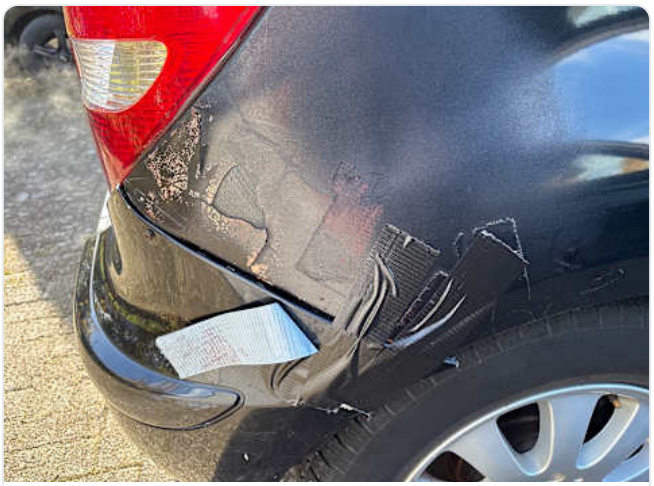
- Seitenteil hinten links (Kratzer, Unsachgemäß instand gesetz)
