BMW 1 LIMOUSINE (F70)(07.2024->) 120 M SPORT MILD-HYBRID 125 KW (MOTOR 1,5 LTR. - 115 KW) 5-TÜRIG

VIN: WBA81GE0807T05543

Bewertungsdetails

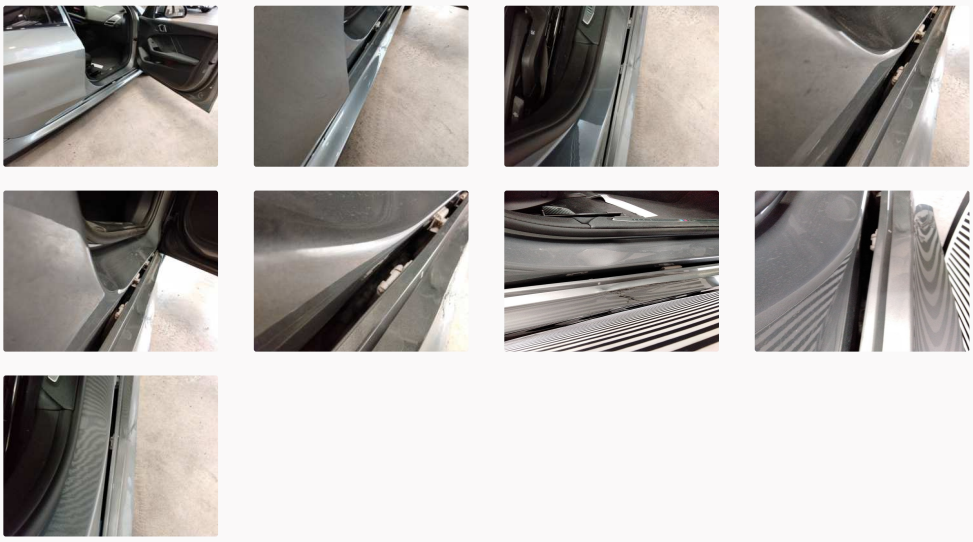
009	Schweller / Rechts	Delle	Reparieren
