CarOnSale

Citroen C5 Break 2.0 16V Automatik SX

Differenzbesteuert (§25a UStG) · Fahrzeugstandort 35*** · Fahrzeug aufgenommen am 02.11.2026

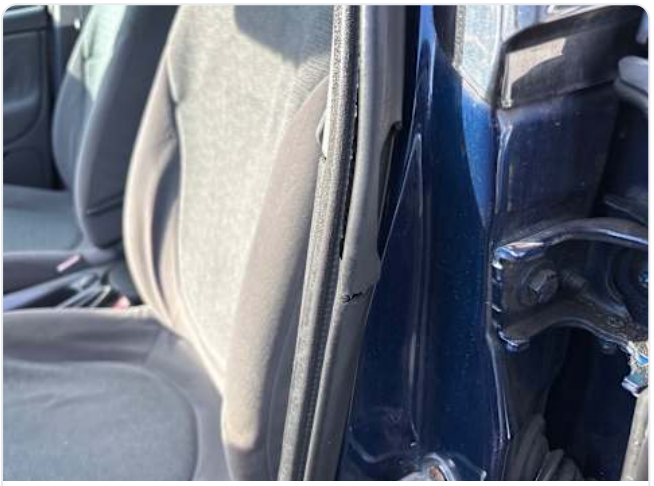
- Innenraum (Verschleiß)
